MATERIÁL DO JEDNÁNÍ ZASTUPITELSTVA MĚSTA DĚČÍN	
Zpracovatel: Bc. Petr Zdobinský, Ing. Bc. Tomáš Brčák	Předkladatel: Ing. Bc. Tomáš Brčák
Název:	Výsledky znaleckého posudku „Obnova historické části Podmokel – část C“

ZNALECKÝ POSUDEK

č. 01/009/2020

**posouzení souladu provedených prací se zadávací dokumentací a
s technickými předpisy v rámci stavby
„Obnova historické části Podmokel – etapa C“**

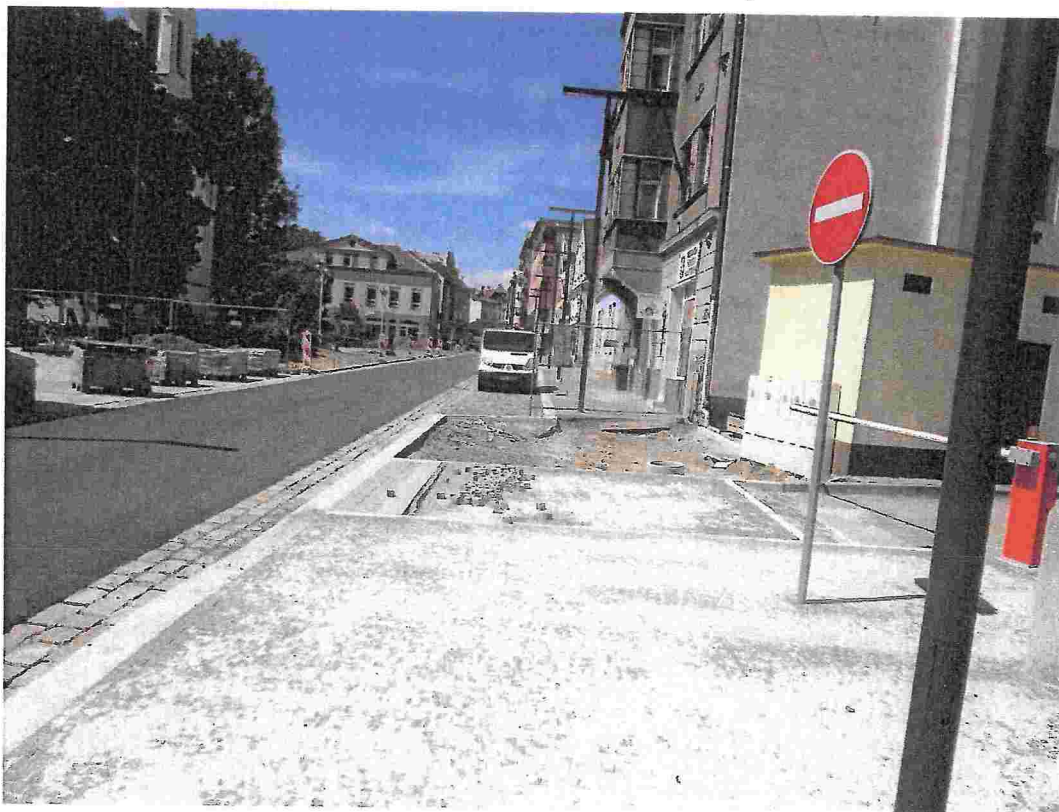
Obrázek 9 – Nedokončená část v Tržní ulici - východ

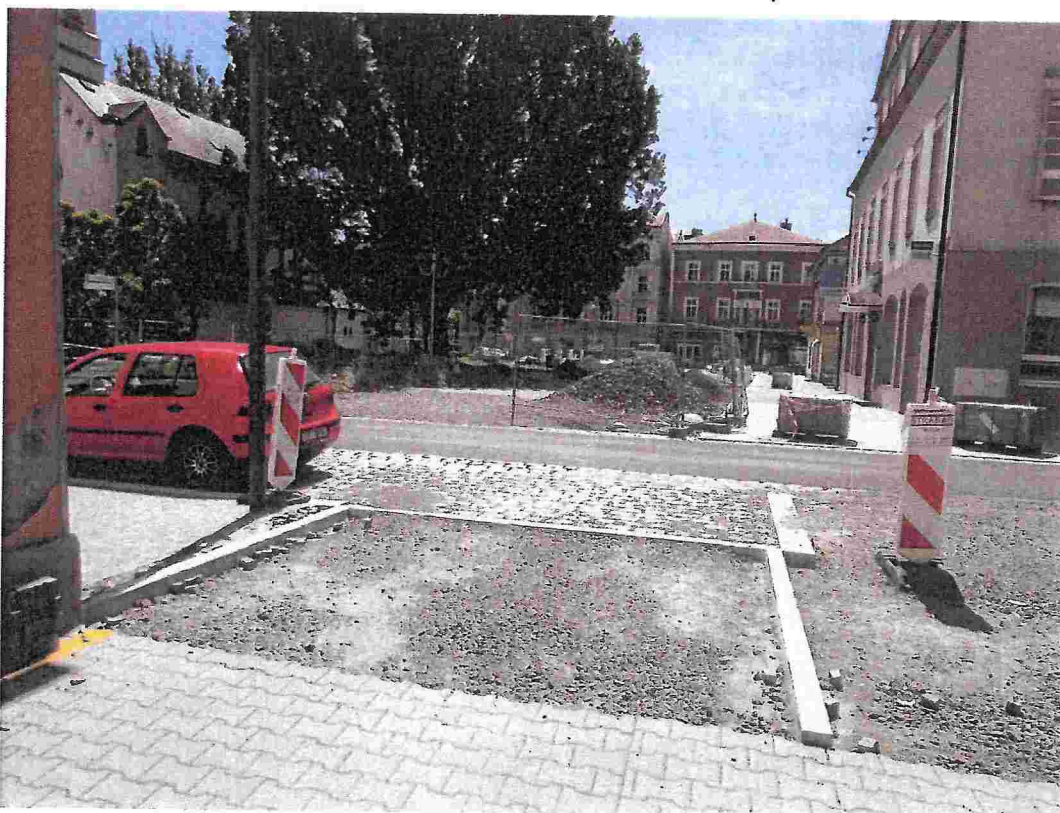
Obrázek 10 – Nedokončená část v Tržní ulici - západ

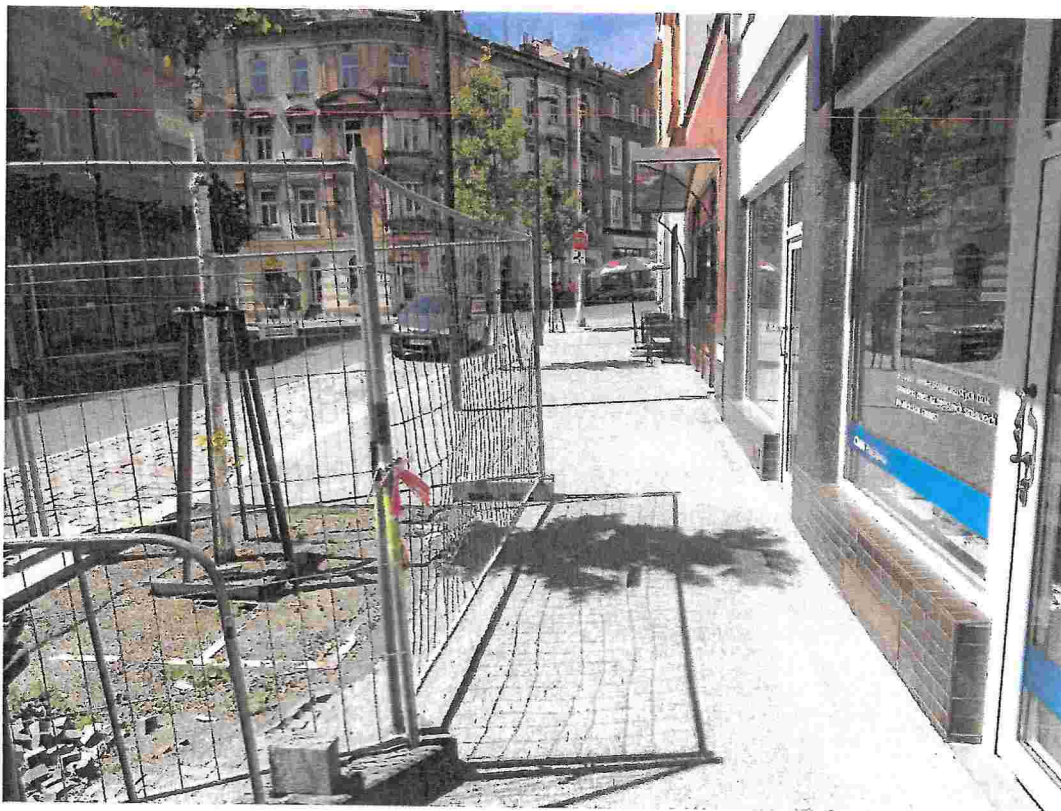
Obrázek 11 – Lokální nedokončené místo v ul. Prokopa Holého

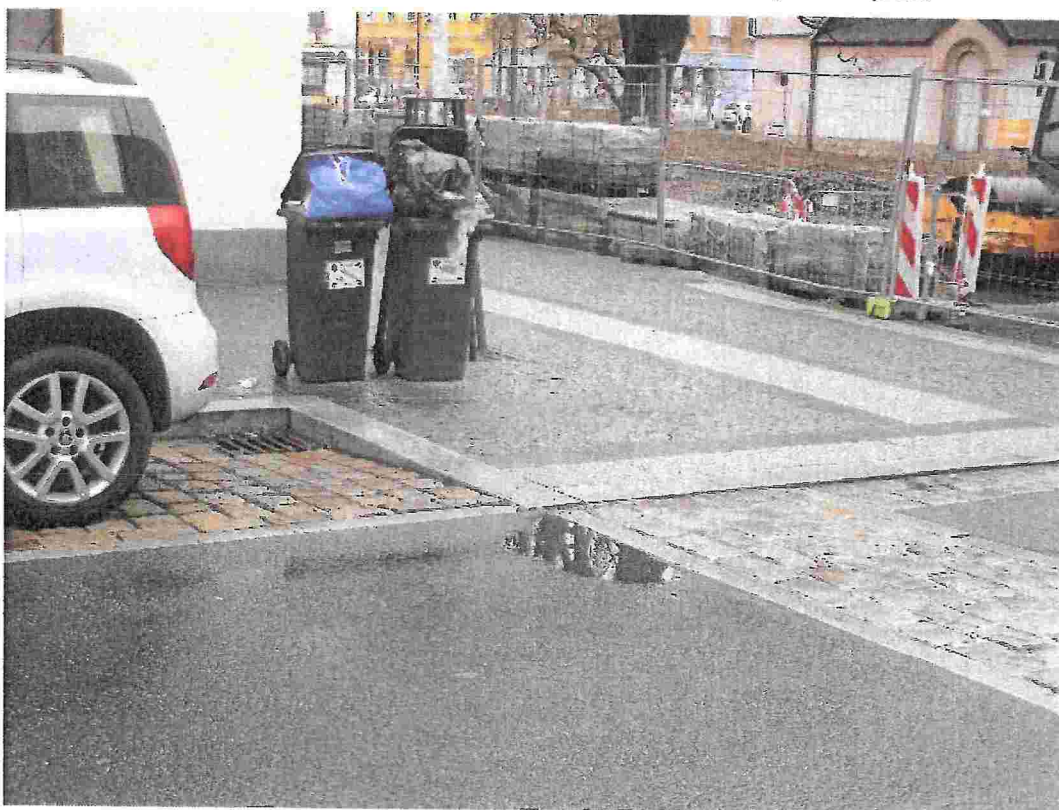
Při pochůzce byly zjištěny některé vizuální nedostatky. Jedná se o deformace v oblasti obou autobusových zastávek, kde se tvoří podélné koleje, dále byla zjištěna místa s nedostatečným odvodněním. Obrusná vrstva asfaltových povrchů vykazuje vystupování pojiva na povrch vozovky.

Obrázek 12 – ul. Prokopa Holého – nedokonalé odvodnění u příčného prahu

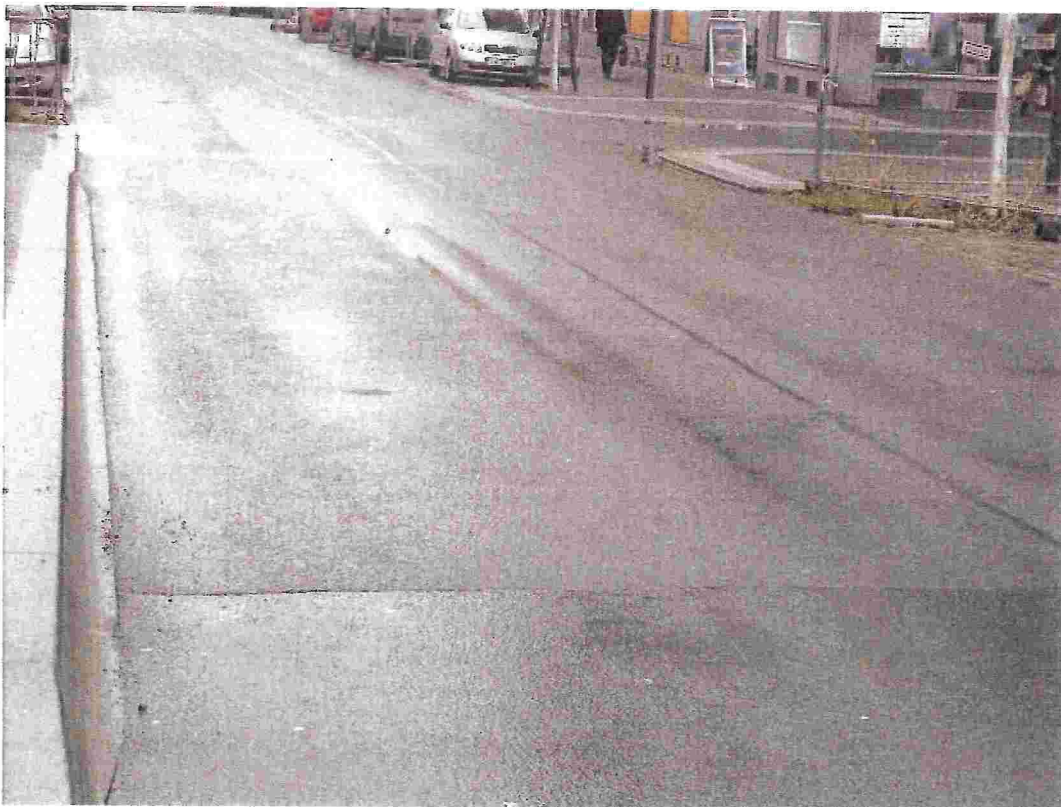
Obrázek 13 – ul. Prokopa Holého – podélné koleje u autobusové zastávky

Asfaltové vozovky v prostoru autobusových zastávek nemají požadovanou skladbu. Budou proto méně odolné vůči účinkům zastavujících těžkých vozidel a náchylnější k tvorbě trvalých deformací, zejména vyjždění podélných kolejí a hnutí krytu v prostoru zastávky vlivem působení brzdících sil.

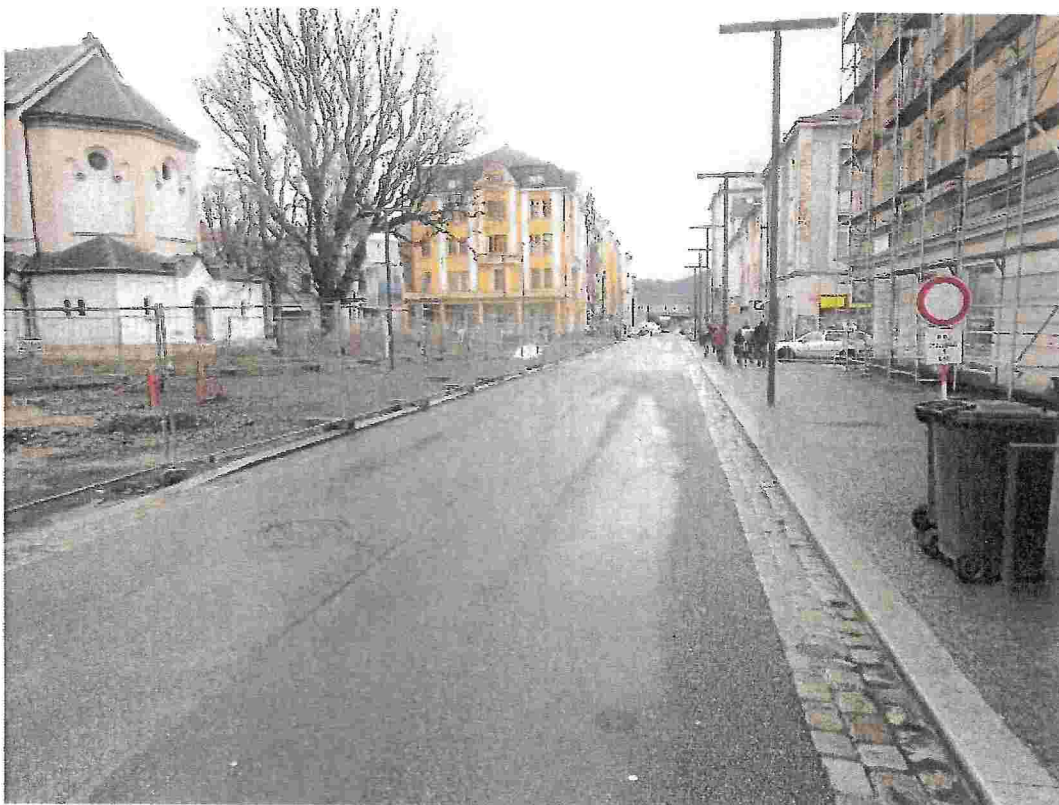
Obrázek 14 – ul. Prokopa Holého – vystupování pojíva na povrch krytu

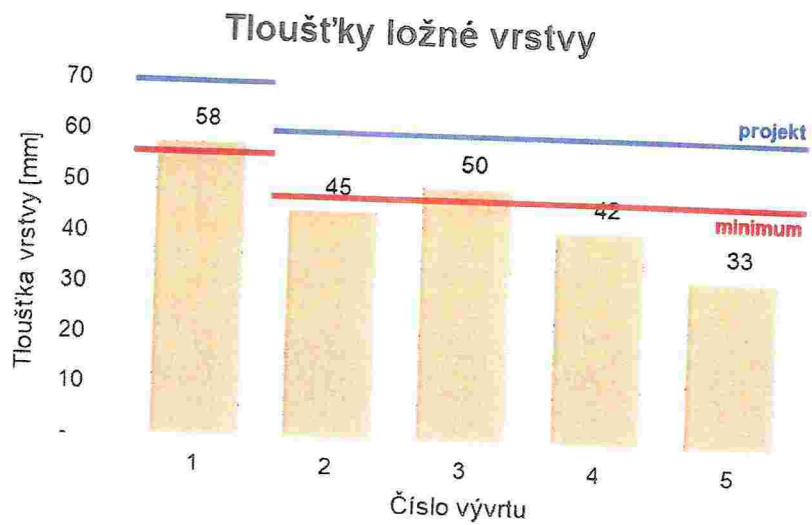
Obrázek 17 – Tloušťky ložné vrstvy

Z hlediska tloušťek jednotlivých vrstev a jejich mezerovitosti byly zjištěny nevyhovující tloušťky ložné vrstvy, naopak podkladní i obrusná vrstva byly provedeny ve větší tloušťce, než bylo požadováno. Výsledné asfaltové souvrství tak bude mít jiné vlastnosti, než požadoval projekt, ložná vrstva ovlivňuje odolnost konstrukce vozovky proti vzniku trvalých deformací.

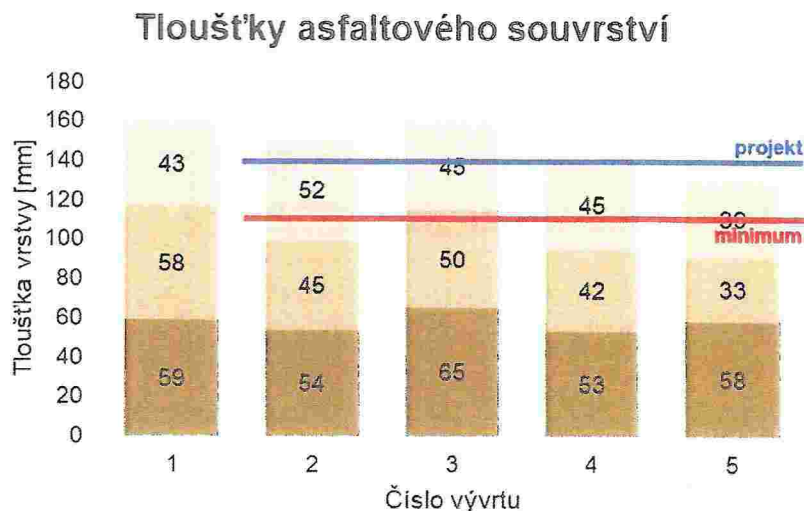
Obrázek 19 – Tloušťky asfaltového souvrství

Pozn.: výtřt č. 1 je v autobusové zastávce, chybí čtvrtá asfaltová vrstva.

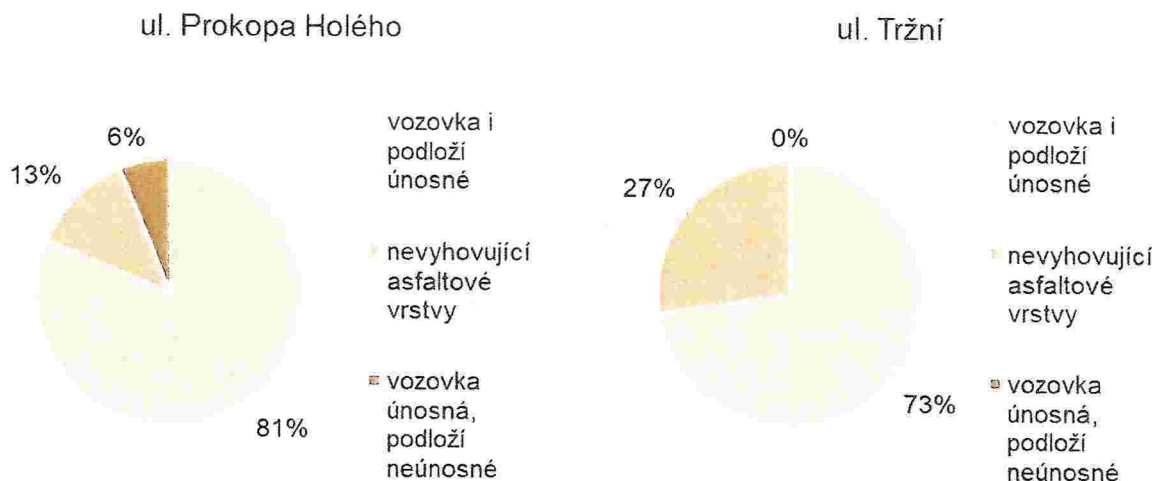
Obrázek 21 – Výsledky měření FWD

Na nově zhotovené komunikaci, která splňuje parametry únosnosti předepsané ČSN, by se nevyhovující místa neměla objevit. Nevyhovující parametry komunikace byly zjištěny v 19% případů na ul. Prokopa Holého a v 27% případů na ulici Tržní. Nevyhovující místa nejsou soustředěna do uceleného úseku, nelze proto některou část komunikace prohlásit za nevyhovující. Výsledky slouží jako vodítko pro odhad budoucí potřeby oprav komunikace.

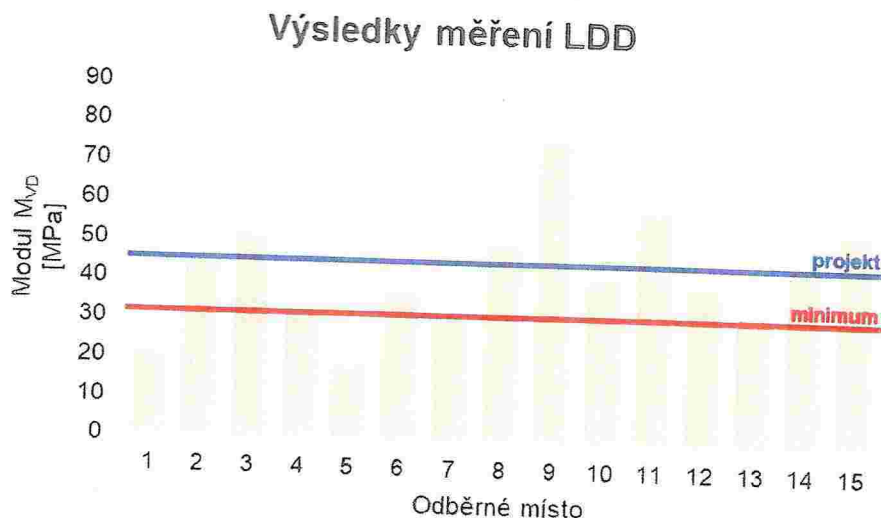
Obrázek 24 – Vyhodnocení zkoušek LDD

Požadavkům projektové dokumentace [1] nevyhovuje devět provedených měření, tj. 60%. Minimálním požadavkům ČSN 73 6133 + TP170 nevyhovují tři měření, tj. 20%, z toho dvě místa v ul. Prokopa Holého jsou výrazně pod požadovanou hodnotou. Výsledky zkoušek ukazují na technologickou nekázeň a nedostatečnou únosnost podkladních vrstev v některých místech chodníků.

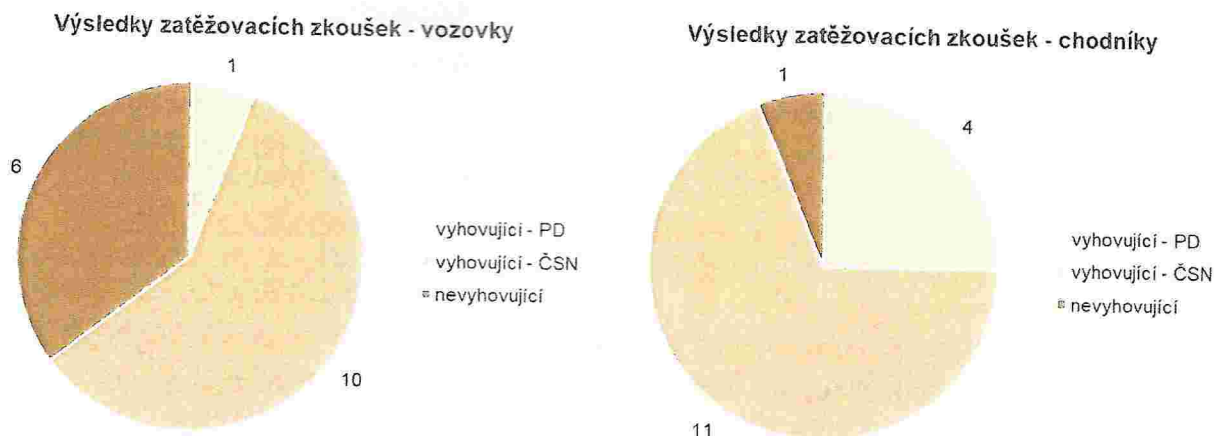
Obrázek 25 – Výsledky zatěžovacích zkoušek

U asfaltových vozovek je pouze jedna zkouška vyhovující požadavkům dokumentace [1], problémem je poměr modulů $E_{def,2}/E_{def,1}$. Při zohlednění kritérií ČSN je vyhovujících 11 zkoušek ze 17 provedených, tedy 65%.
