Prodej pozemku p.č. 1187/3 k.ú. Podmokly - záměr

Akce : Objekt pod parkovací plochou na st.p.č. 1187/3, k.ú. Podmokly

Stavebně technický posudek objektu pod parkovací plochou, včetně doporučených opatření k odstranění případných poruch.

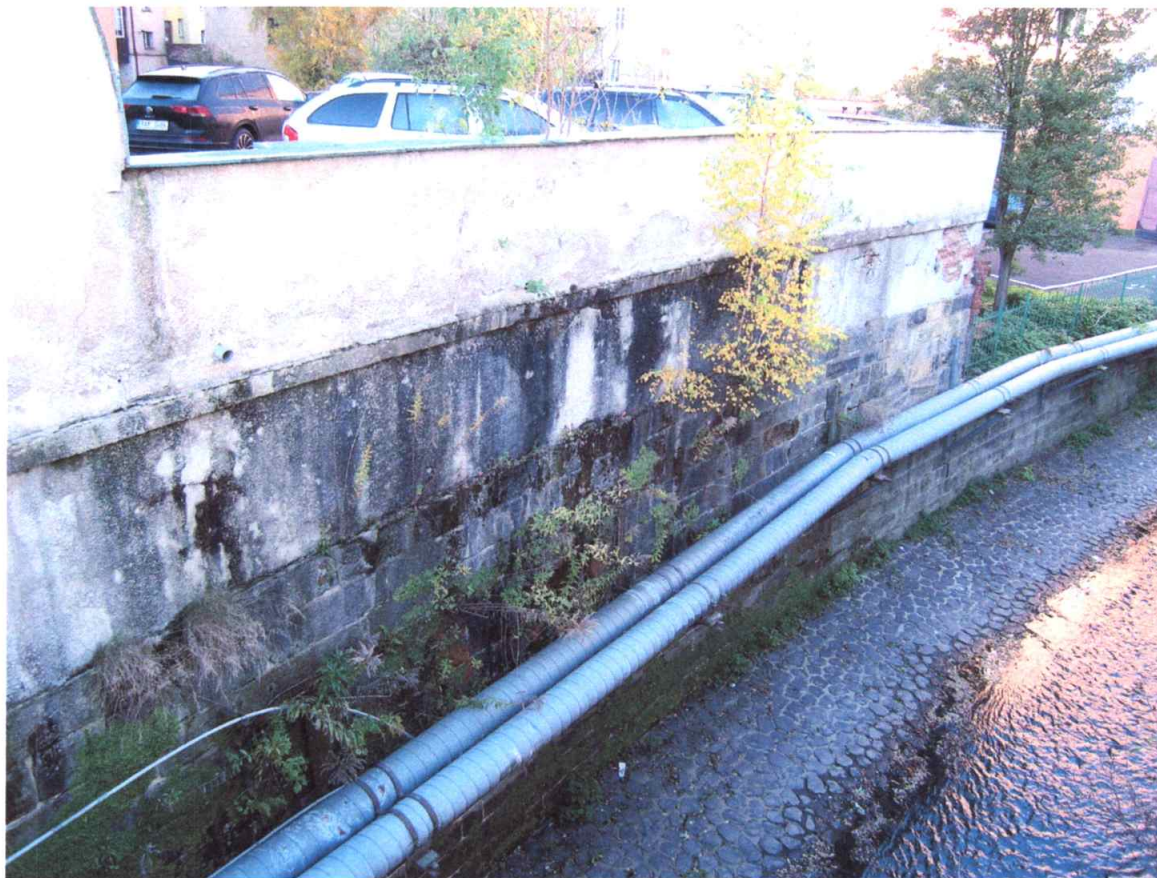
Obvodová stěna posuzovaného objektu ze strany Jílovského potoka je tvořena kamennými, pískovcovými bloky, které jsou ve vyhovujícím stavu. Nosná zeď nad touto kamennou stěnou je z plných pálených cihel a ze strany potoka je opatřena omítkou a z vnitřní strany je bez omítky. Také tato stěna nevykazuje žádné zásadní statické poruchy a je ve vyhovujícím stavebně technickém stavu.

Posuzovaný objekt od Jílovského potoka:

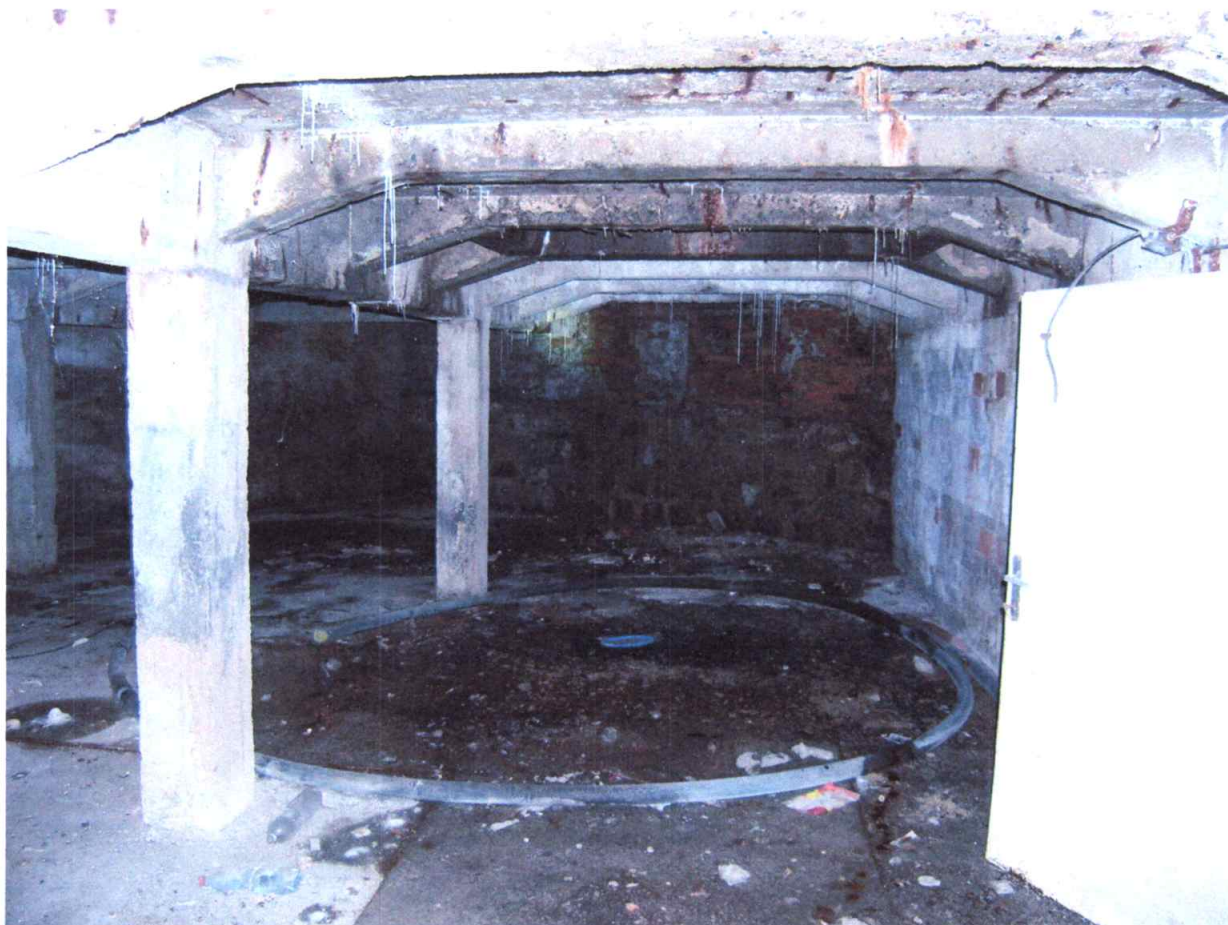
Železobetonová nosná konstrukce stropu pod parkovací plochou vykazuje zásadní statické poruchy. Plochou pro parkování a hlavně původními otvory pro násypky dochází k masivnímu průniku srážkových vod do konstrukce stropu a k degradaci celé stropní konstrukce a ocelových válcovaných nosníků umístěných v otvorech pro násypky.

Vlivem této pronikající vody došlo k silné destrukci povrchových vrstev betonu a k rozsáhlé korozi nosné výztuže průvlaků, stropních trámů a částečně i železobetonových stropních desek. V nejvíce postižených místech spodní nosná výztuž trámů již zcela chybí. Tyto poruchy se vyskytují ve větší nebo menší míře prakticky na všech železobetonových nosných konstrukcích a u některých trámů a průvlaků se již objevují i trhliny v železobetonové konstrukci.

Pohled na nosnou konstrukci objektu:

Musí být provedena sanace poškozených železobetonových průvlaků, sloupů a desek celé nosné konstrukce stropu objektu, která znamená výměnu veškerého porušeného konstrukčního betonu v místech, kde došlo k porušení povrchových vrstev betonu tlakem korozních zplodin na betonářské výztuži. Během sanace se výztuž obnaží, korozní zplodiny odstraní a provede se nová antikorozní ochrana výztuže. V případě výrazného oslabení nebo porušení nosné betonářské výztuže se tato zesílí nebo nahradí. Nedílnou součástí komplexní opravy (reprofilace) betonových konstrukcí je konečná povrchová ochrana s vysokou odolností proti vodě. Při reprofilaci se doporučuje použít komplexní systém jedné firmy a při provádění sanačních prací postupovat podle technologických předpisů jednotlivých materiálů tohoto systému.

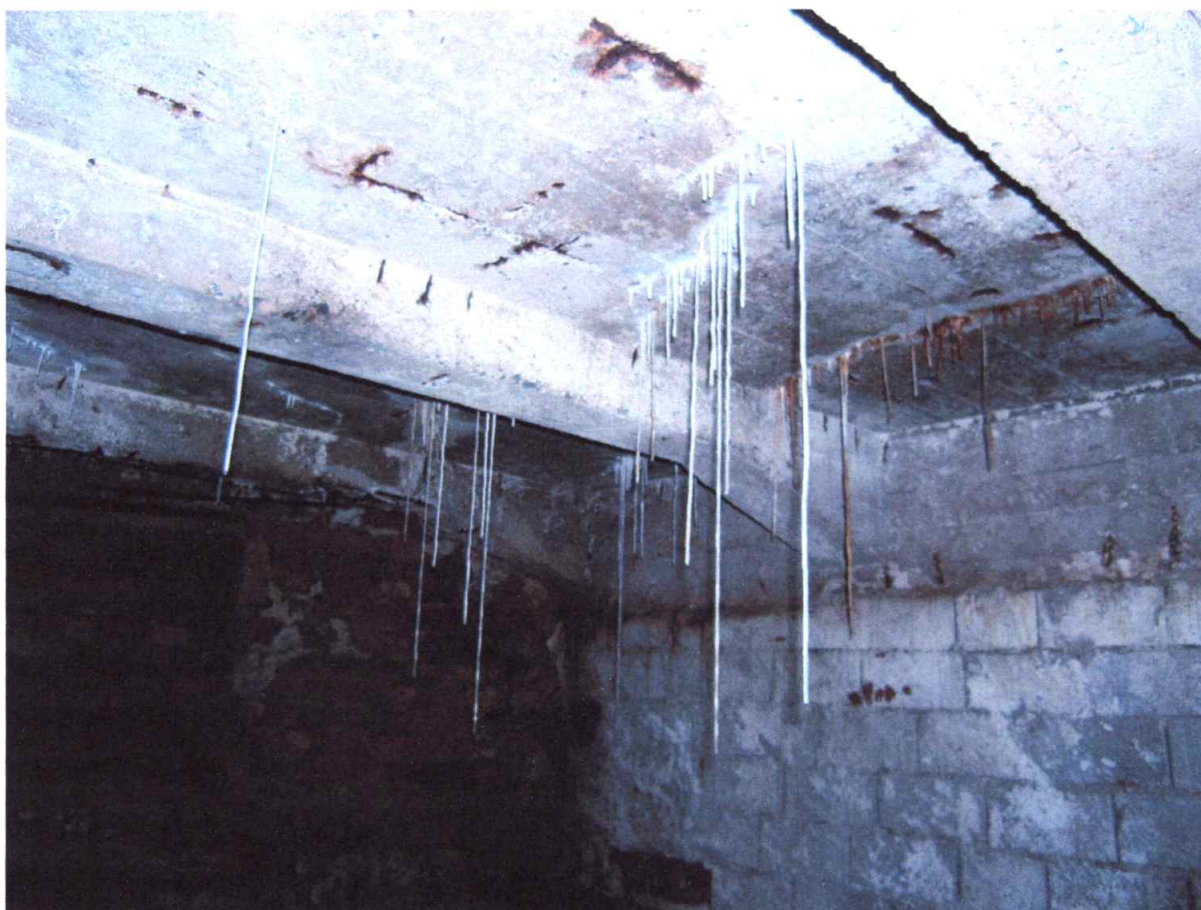
Průnik srážkové vody do nosné konstrukce dokladují poměrně časté výluhy solí a minerálů tvořících i několik desítek centimetrů dlouhé krápníky na nosné konstrukci stropu.

Pohled na nosnou konstrukci objektu - krápníky:

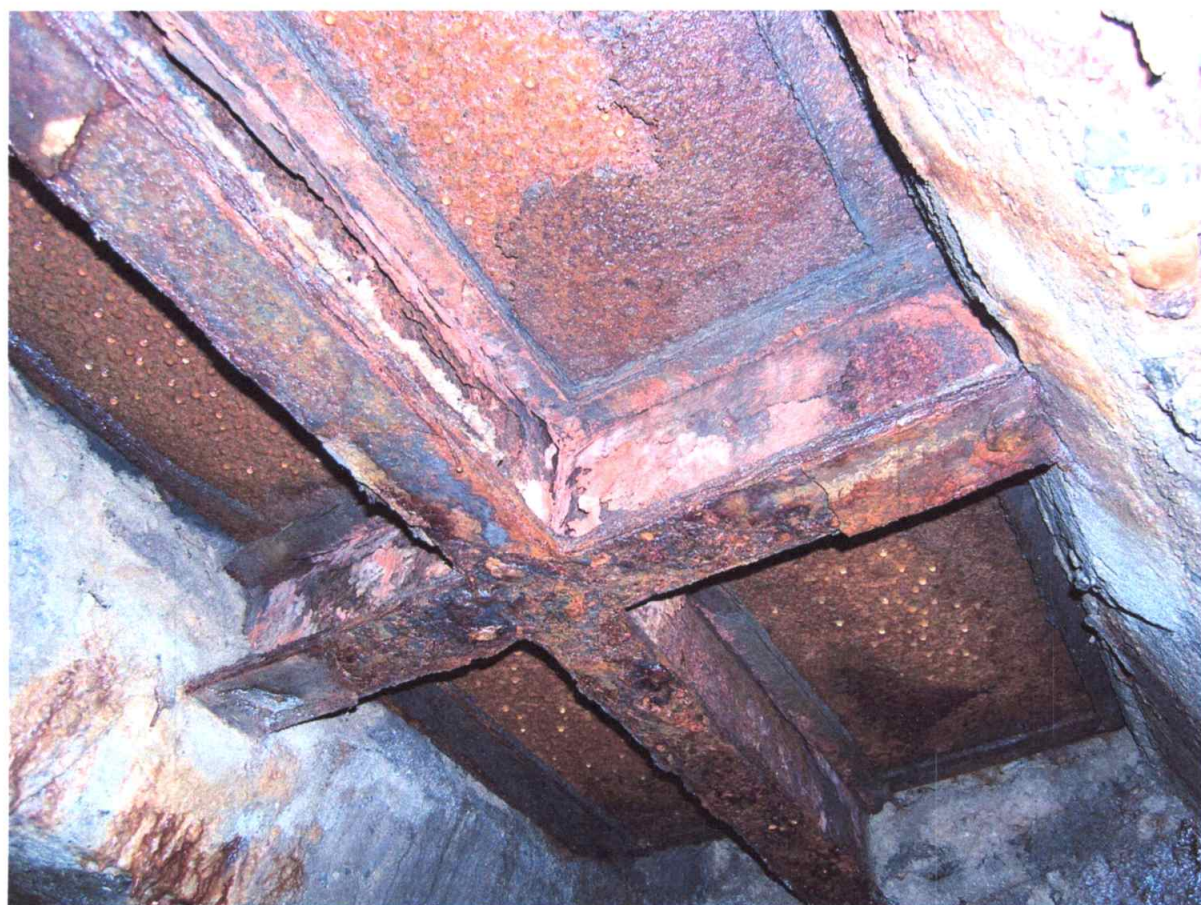
Ocelové válcované profily ve tvaru kříže umístěné v otvorech pro násypky jsou silně napadeny a oslabeny korozi a u některých ocelových válcovaných profilů již zcela chybí stojiny. Tyto

nosné konstrukce již neplní svoji statickou funkci, což je vidět i z horní strany z parkovací plochy, kde viditelně dochází k poklesu asfaltového krytu v místě těchto otvorů.

Nosné ocelové válcované profily - otvory nad násypkami:

Před započítáním sanačních prací na nosné konstrukci stropu posuzovaného objektu je nutné provést odstranění asfaltového krytu, včetně všech vrstev pod ním až na železobetonovou nosnou konstrukci. Dále musí být odstraněny zkorodované ocelové válcované profily nosné konstrukce otvorů nad výsypkami. Všechny tyto otvory musí být zabetonovány nosnou železobetonovou deskou řádně ukotvenou do nosné konstrukce stropu.

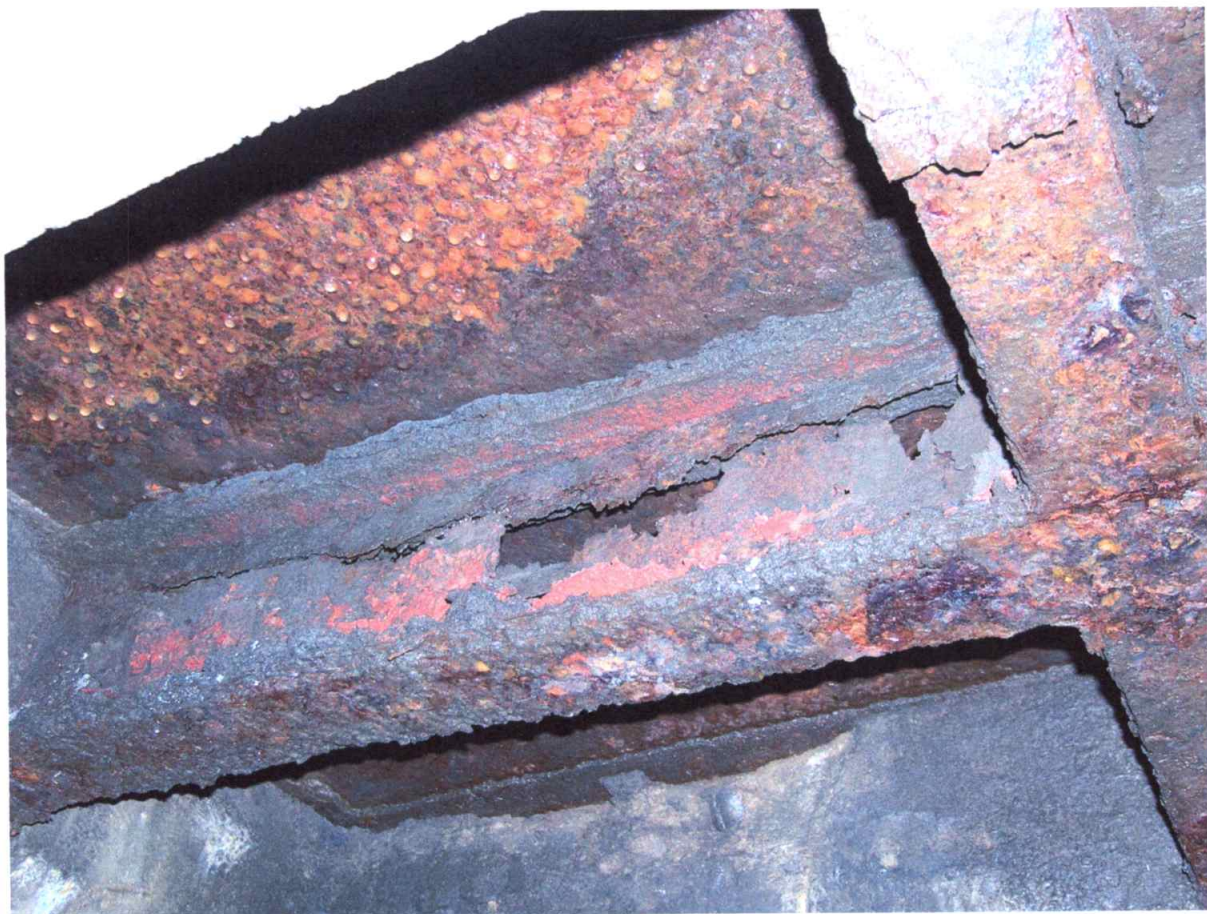
Nosné ocelové válcované profily - otvory nad násypkami - koroze stojiny:

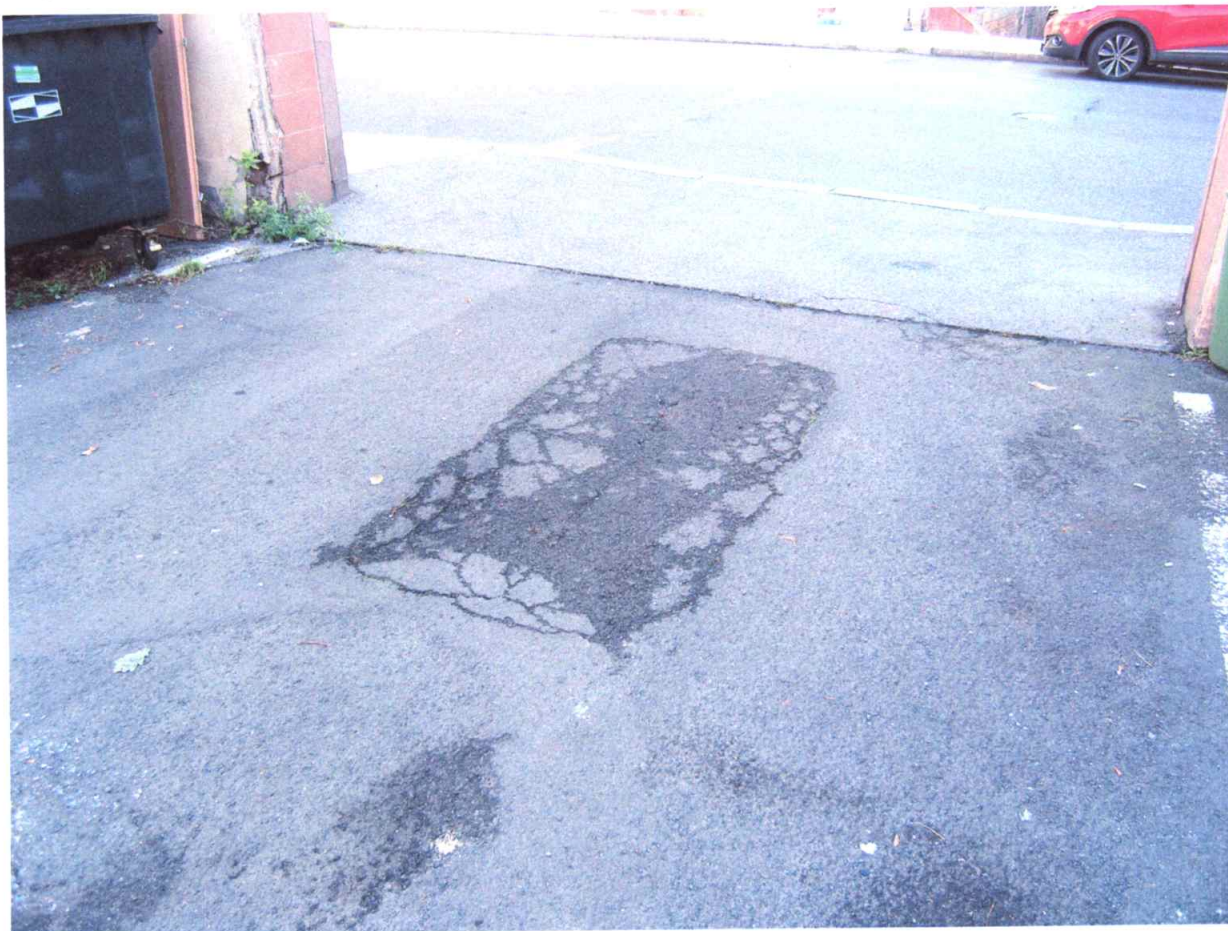
Vzhledem k výše uvedeným skutečnostem je nosná konstrukce stropu pod parkovací plochou jako celek v havarijním stavu a v současné době na ní není možné bezpečně pojíždět ani parkovat osobními vozidly, aniž by hrozila destrukce části posuzované stropní konstrukce.

Propadlá konstrukce vozovky nad otvory nad násypkami:

Z tohoto důvodu je nutné, do doby než dojde k sanaci stropní konstrukce pod parkovací plochou, celou tuto plochu uzavřít a znemožnit tak vjezd vozidel do tohoto prostoru.

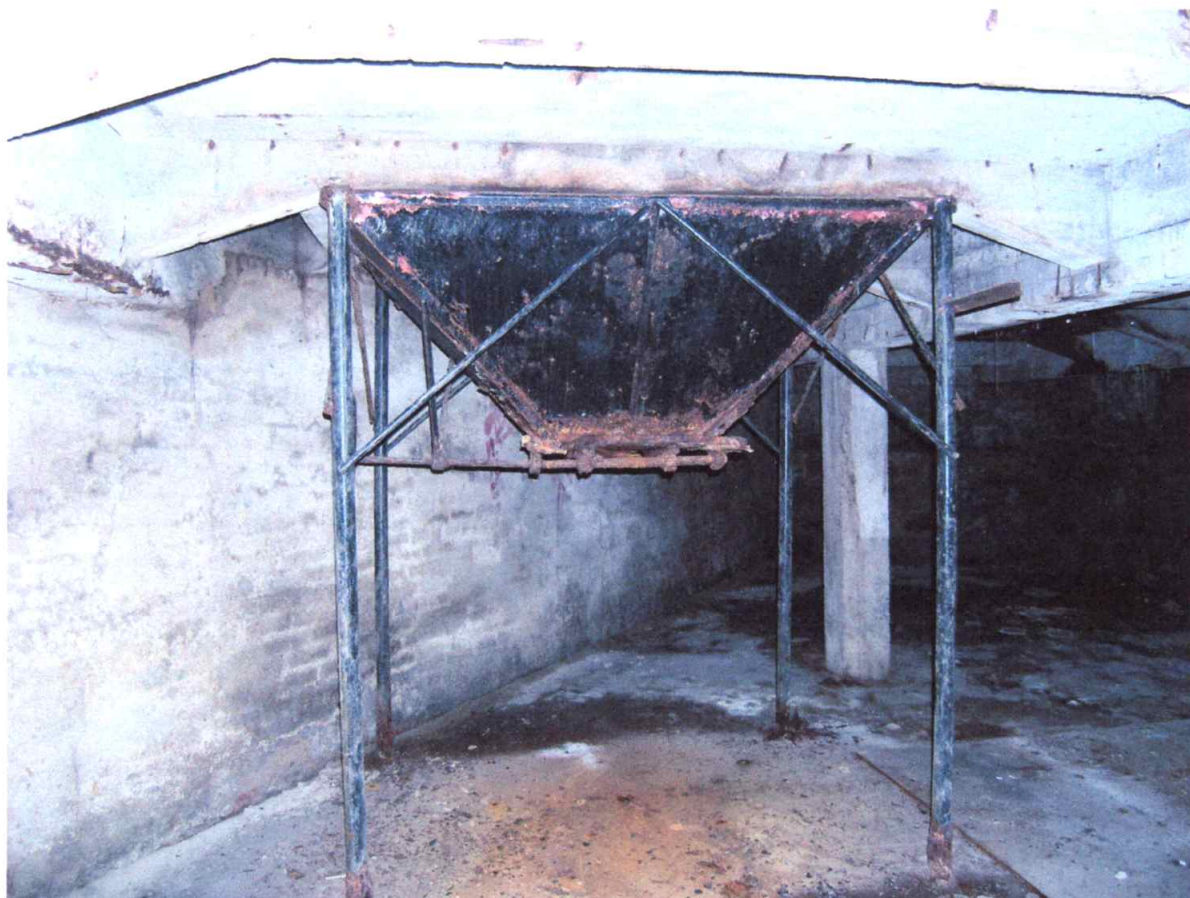
Do nosné konstrukce stropu jsou provedeny otvory o velikosti cca 1000x2000mm, pod kterými byly umístěny ocelové konstrukce násypky (násypky jsou v současné době zachovány pouze dvě). Tyto otvory byly vyztuženy ocelovými válcovanými profily ve tvaru kříže, na které byly uloženy ocelové roznašecí plechy. Na celou tuto železobetonovou konstrukci bylo provedeno asfaltové souvrství parkovací plochy.

Jedna ze dvou zbývajících násypek:

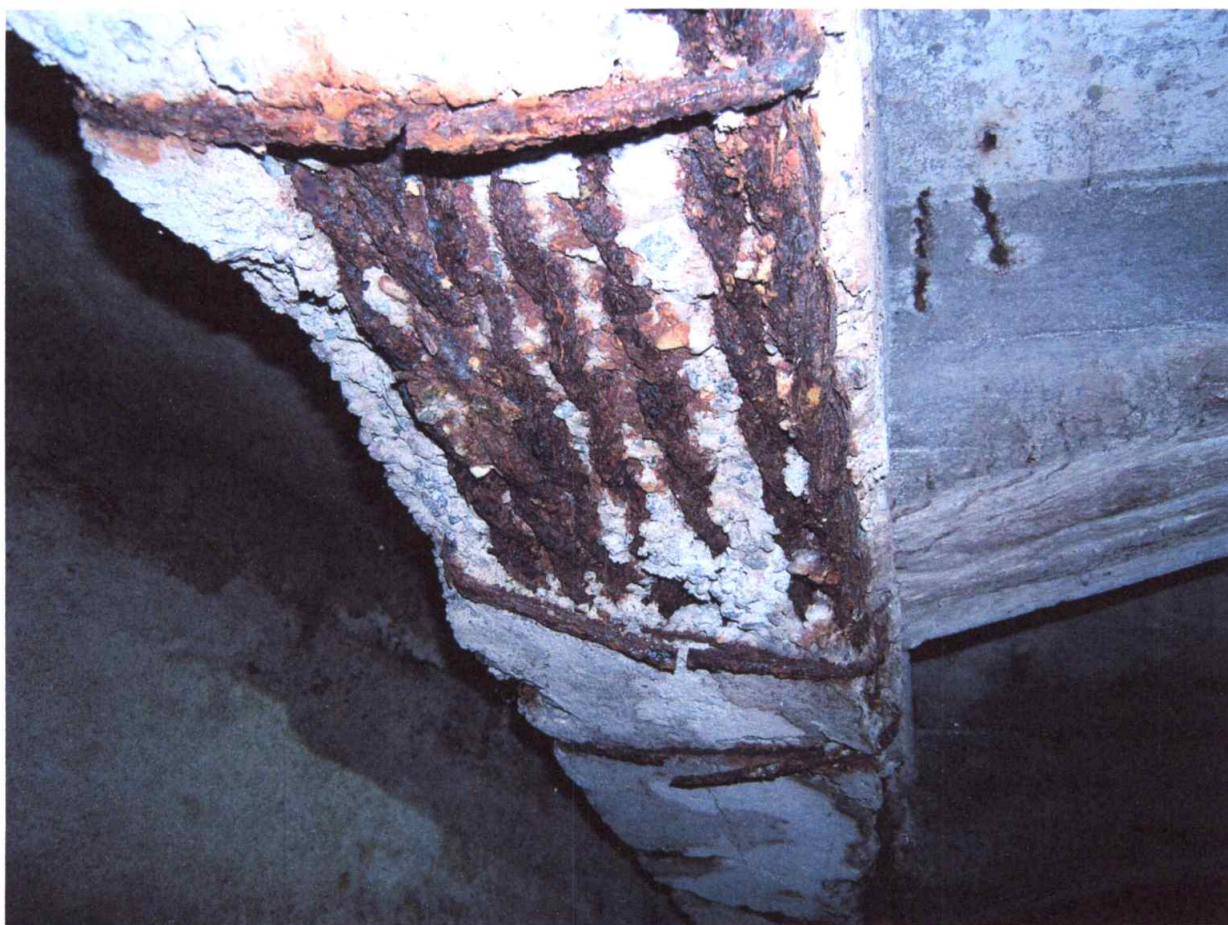
Koroze nosných konstrukcí stropu:

Po provedení sanace stropní konstrukce posuzovaného objektu je nutné provést z horní strany dokonalou hydroizolaci se zvýšenou ochranou a položení nového asfaltového krytu.
