Odbahnění malé vodní nádrže v Loubí u Děčína

Stavebně-technické hodnocení stávajícího stavu MVN Loubí u Děčína na p.p.č. 467/1

Název stavby: „LOUBÍ U DĚČÍNA - malá vodní nádrž na p.p.č. 467/1“

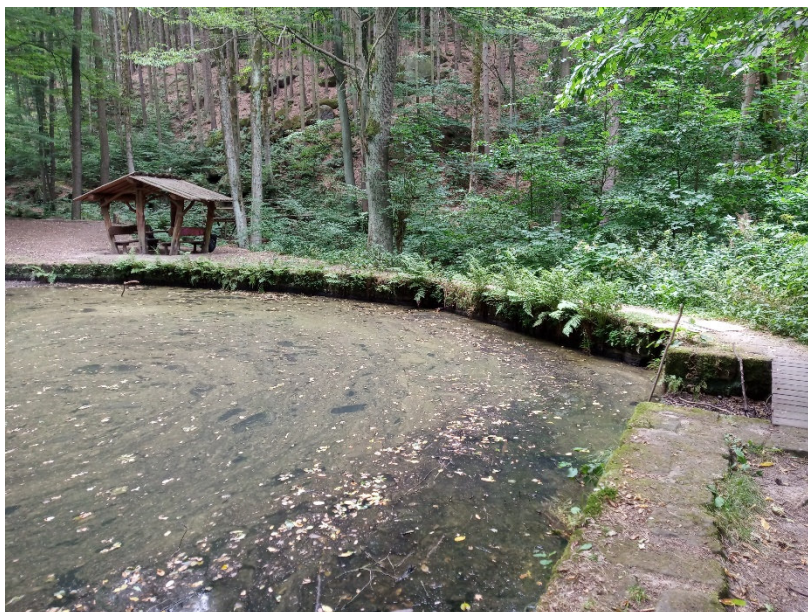
V současném stavu je většina objemu nádrže zanesena sedimenty. Z tohoto důvodu nelze přesně posoudit stav opevnění dna a zdí z lomového kamene s vypárováním po obvodu nádrže. Z místního průzkumu lze říct, že stav opěrných zdí odpovídá jejich věku. Zdi jsou stabilní a bez většího poškození. Výška zdí je od 0,5 do 2,0 m a jejich celková délka je přibližně 55,0 m. Tloušťka zdí je průměrně 0,6 m. Místy jsou jednotlivé kameny volnější, ale na zdi se nenachází vypadlé větší množství kamenů nebo výraznější vypouklé části zdiva. Vzhledem k množství sedimentů v nádrži nelze přesně posoudit technický stav celých zdí a jejich případných základů. Vzhledem k charakteru vodní nádrže lze předpokládat opevnění dna kameny (rovnanina na štět/dlažba z l. k.). V současném stavu nádrže, ale nelze posoudit technický stav opevnění dna.

Stávající opěrní zdi na levém břehu a pohled na bezp. Přeliv a požerák

V případě plánování oprav nádrže nejdříve silně doporučujeme nádrž vypustit a po alespoň částečném vysušení sedimentů je odtěžit pro lepší možnost zhodnocení technického stavu a případně návrhu oprav. V případě odtěžení sedimentů bude nutné v dostatečném předstihu zpracovat jejich rozbor akreditovanou laboratoří (možnosti ukládání). V současném stavu by bylo vhodné opěrné zdi kompletně očistit tlakovou vodou. Případně uvolněné kameny dozdít na původní místo a celé zdi kompletně přespárovat pro zajištění delší životnosti cementovou maltou (odolnou proti agresivnímu prostředí, mrazuvzdornou) na hloubku alespoň 7,0 cm. Přesný návrh oprav opevnění dna lze přesně provést až po odtěžení sedimentů z vodní nádrže.

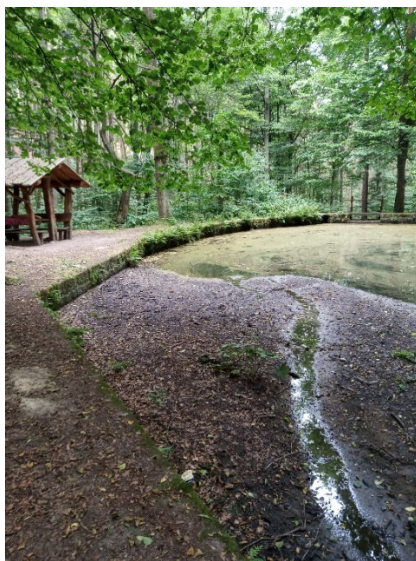
Stávající opěrní zdi na levém břehu

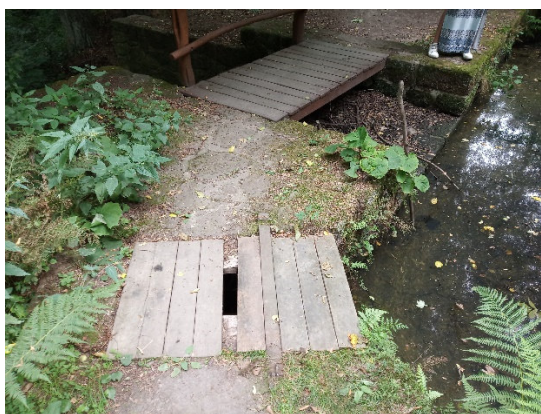
Pohled na poklop požeráku a bezpečnostní přeliv

Stěny požeráku jsou stabilní bez vypadlých kamenů. Spárování zdiva je neporušené ač již stav odpovídá stáří. Požerák je zajištěn dřevěným poklopem, ale jednotlivá prkna poklopu už nejsou spojená a lze je samostatně vytahovat. Kovové U – profily pro dluže jsou značně zkorodované, ale stále dokáží plnit svojí funkci. Dřevěné dluže jsou osazeny v jedné ze dvou drážek a jejich stav odpovídá stáří. Dluže jsou značně ztrouchnivělé, ale stále plní svůj účel. Přístupový žebřík ke dnu požeráku je z kovových stupadel, která jsou nestabilní, zkorodovaná a neplní již svůj účel. Dno požeráku je zaneseno sedimenty a tím došlo k ucpání odpadního potrubí PVC DN 300. Niveleta potrubí je přímá v jednotném sklonu bez viditelných propadů. Na zdi (vzdušná strana) jsou patrné praskliny procházející přes spáry na celou výšku zdi – nejspíše způsobené nerovnoměrným sedáním zdi. Dále se v místě výtoku z potrubí nachází kaverna způsobená vypadlými kameny ze zdiva. Kaverna s velkou pravděpodobností vznikla díky ucpání nátoku do odpadního potrubí sedimenty v požeráku. To mělo za důsledek vzniku privilegovaných cest, které se vytvořily podél potrubí (na vnější straně) a to způsobilo vymývání spár a poté vypadnutí kamenů.

V případě opravy je nutné vyměnit jednotlivé funkční části požeráku – kovové U profily, dřevěné dluže a stupadla. Tyto práce lze provádět pouze při odtěžení sedimentů a vypuštění nádrže. Dále by bylo vhodné přistoupit k přespárování zděných částí požeráku. Tyto úpravy by prodloužily životnost stávajícího objektu a opět by došlo k plnění funkce tohoto objektu, který v současné době neplní svůj účel. Všechny části popsané výše se dají nahradit stejnými materiály jako stávající bez většího zásahu do tělesa požeráku. Dále je nutné odstranění sedimentů ze dna požeráku pro možnost průtoku vody potrubím. Je zde možnost, že v požeráku bude muset dojít k zatěsnění oblasti okolo potrubí pro zabránění průtokům podél vnější strany potrubí. Toho lze docílit například důkladným přespárováním nebo doplněním pryžové izolace, přesný rozhas nutné sanace nelze posoudit vzhledem k sedimentům na dně požeráku. **V rámci případných oprav opěrné zdi na vzdušné straně nádrže doporučujeme přizvat statika** na posouzení prasklin probíhajících přes celou výšku opěrné zdi a celkové globální stability opěrných zdí. Dle našeho posouzení se jedná pouze o praskliny spárování a doporučili bychom tedy celou zeď očistit tlakovou vodou, odstranit stávající spárování a poté přespárovat celou plochu na hloubku alespoň 7,0 cm cementovou maltou (mrazuvzdorná, odolná proti agresivnímu prostředí). V místě zdi jsou pomístně uvolněné kameny, které je potřeba dozdít na původní místo. Dozdění kamenů by mělo být provedeno na cementovou maltu s dostatečnou mrazuvzdorností a odolností proti agresivnímu prostředí. Dále je nutné provést dozdění kaverny v místě výtoku z odpadního potrubí. V tomto místě je nutné provést důkladné dozdění kamenů na cementovou maltu s vybíráním jednotlivých kamenů. Tato práce by byla velmi náročná na zručnost a přesnost zhotovitele, protože by muselo dojít k perfektnímu navázání stávajících kamenů s nově dozdívanými. **Tato sanace je velmi důležitá neboť při ponechání tohoto stavu delší dobu může zapříčinit další vypadávání kamenů a následně až zřícení celé opěrné zdi a tím narušení bezpečnosti celé vodní nádrže.** Další variantou rekonstrukce stávající zdi je její kompletní rozebrání a zpětné vyzdění ze stejných kamenů ve stejných parametrech. Jednalo by se o časově a hlavně finančně náročnější práce, ale došlo by k většímu zvýšení životnosti.

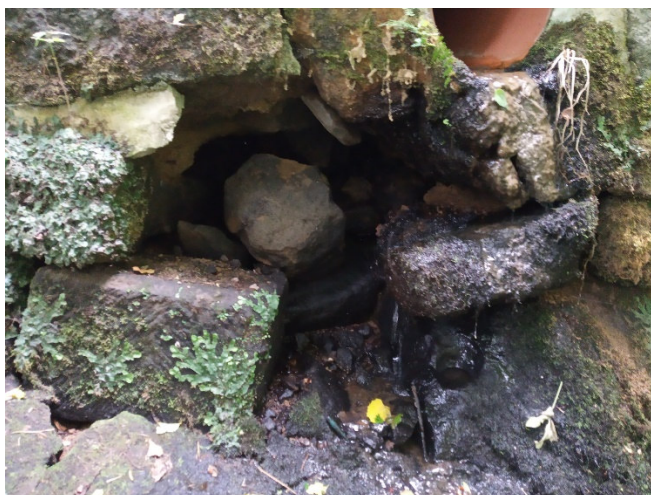
Kaverna pod odpadním potrubím

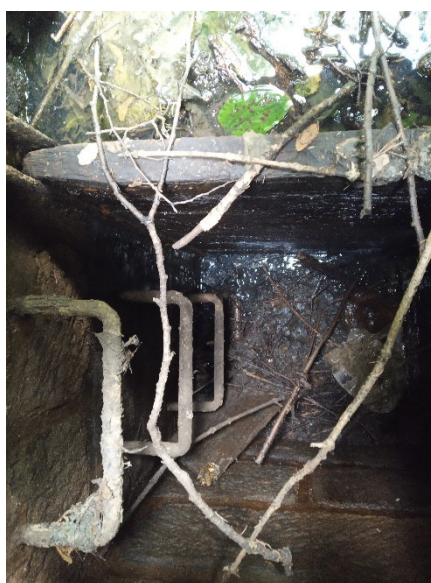
Pohled do požeráku – stupaďla a dluže

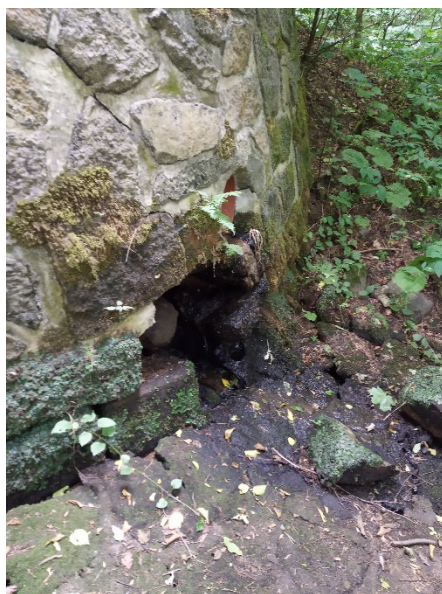
Pohled na zeď na vzdušné straně s kavernou pod potrubím

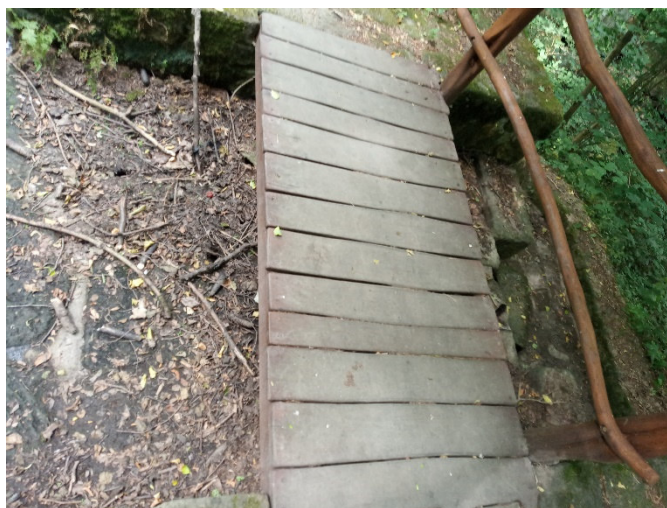
Nádrž má vlastní bezpečnostní přeliv (ač se jedná o boční nádrž bez stálého přítoku). Jedná se o sníženinu ve zdi na čelní straně nádrže. Sníženina je široká přibližně 2,0 m a hluboká 0,5 m a dlouhá 3,0 m. Nad bezpečnostním přelivem se nachází dřevěná lávka (osazena na vršku zdi). Na výtoku z bezpečnostního přelivu je velmi poškozená přelivná hrana u které už došlo ke zhroucení jedné řady (vzdušné) kamenů, které byly provedeny jako zdivo z l. k. se spárováním.

Návodní přelivná hrana a dno bezpečnostního přelivu je stabilní bez vypadaných kamenů. Zdi na stranách bezp. přelivu jsou také stabilní a bez viditelného poškození. Stejně jako u ostatních stejných konstrukcí popsaných výše je pomístně poškozené spárování. Vzdušná přelivná hrana je v současnosti kompletně rozpadlá a veškeré kameny jsou vypadané. V tomto místě se teď pod dnem bezpečnostního přelivu tvoří kaverna, která povede v dalším zřícení ostatních částí bezpečnostního přelivu a přilehlých opěrných zdí. Spadiště pod bezpečnostním přelivem je na dně opevněno dlažbou z l. k. ve které už došlo k uvolnění většího množství kamenů a tedy hrozí další rozšiřování vypadlých kamenů a vznik výmolů. Spárování ve dně je už ve velké části spadiště narušené nebo chybějící. Podél spadiště se nachází zdi různé výšky, které usměřují odtékající vodu. Zdi jsou stabilní bez většího viditelného poškození. Stejně jako u ostatních zdí již došlo k uvolnění několika kamenů a původní spárování je poškozené nebo úplně chybějící. V místě pod výtokem z odpadního potrubí již došlo ke kompletnímu rozebrání odpadního koryta a nachází se zde pouze jeho pozůstatky. V současné době se zde nachází hluboký propad terénu s kameny, které dříve stabilizovali odpadní koryto. Opevnění koryta nejspíše bylo rozebráno průchody vyšších průtoků v korytě Loubského potoka. Lze předpokládat, že původně bylo opevnění dna dlažbou z l. k. ukončeno dnovým prahem na který následně navazovala rovnanina/pohoz z lomového kamene až po vodní tok.

Pohled na bezpečnostní přeliv s lávkou

V případě opravy je potřebné jako u ostatních zdí provést stejná oprava – očištění tlakovou vodou a kompletní přespárování. V místě rozpadlé vzdušné přelivné hrany je potřeba odstranění uvolněných kamenů a jejich dozdvžení ve stejných parametrech na původní místo. Pro lepší zajištění životnosti lze doporučit vybetonování betonové clony na celou šířku bezpečnostního přelivu

a na celou výšku sniženou o tloušťku kamenů ve dně bezpečnostního přelivu. Betonová clona by byla provedena z vodostavebního betonu a o tloušťce 0,5 m a jejím provedením by došlo ke stabilizaci přelivné hrany a zmenšení průsaků přes konstrukci. Betonová clona by následně byla obložena kameny (využity stávající) a vyspárována, tím by se nenarušil ráz vodní nádrže. Ve dně by mělo dojít k opravě dlažby z l. k. odstraněním uvolněných kamenů a následným dopložením/dozděným současných výmolů. Dlažby by měla být provedena na podkladní beton pro vyrovnání podkladu. Následně by mělo dojít v celé ploše k celkovému přespárování dlažby vhodnou maltou. Stávající dlažba by měla být ukončena v místě kompletně zničeného odpadního koryta například betonovým prahem (opět předpoklad s obkladem z l. k. pro zachování vzhledu a rázu vodní nádrže a krajiny). V místě zničeného odpadního koryta lze provést například kamenný pohoz z větších kamenů, který by zajistil rozbití proudnice přitékající vody a tím zmenšil možnost vzniku výmolů nebo kavern. V rámci opravy by bylo vhodné spodní část tohoto záhozu prolít betonem, pro zajištění větší životnosti.

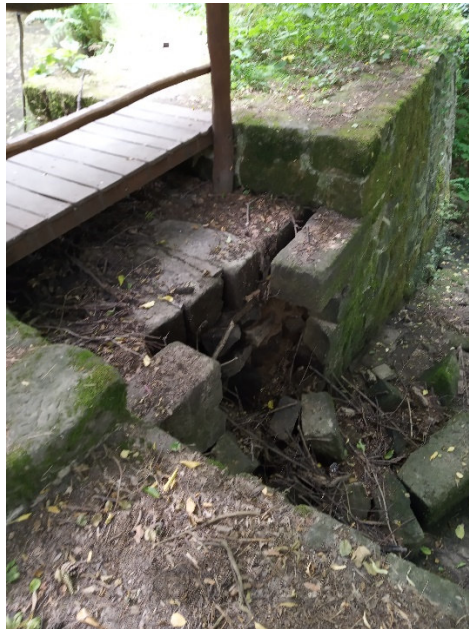
Pohled na rozpadlou vzdušnou přelivnou hranu a zdi u bezpečnostního přelivu

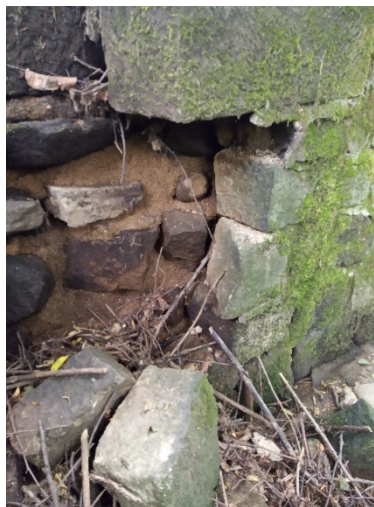
Detail rozpadlého zdiva u bezpečnostního přelivu

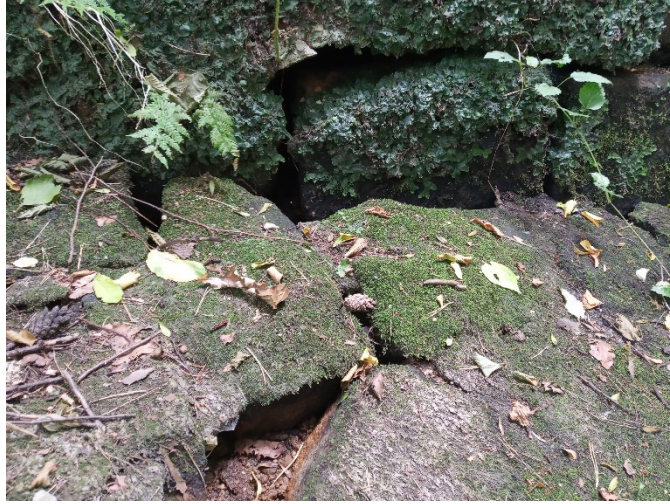
Detail dlažby v odpadním korytě pod bezpečnostním přelivem a odpadním potrubím

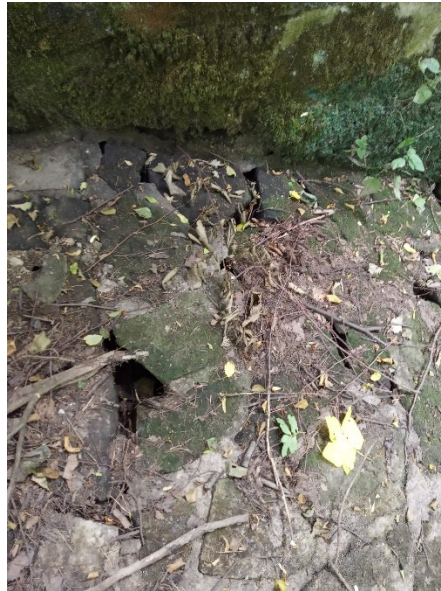
Detail opevnění dna – dlažba z l. k. s vyspárováním – vypadnuté kameny a tvoření výmolů

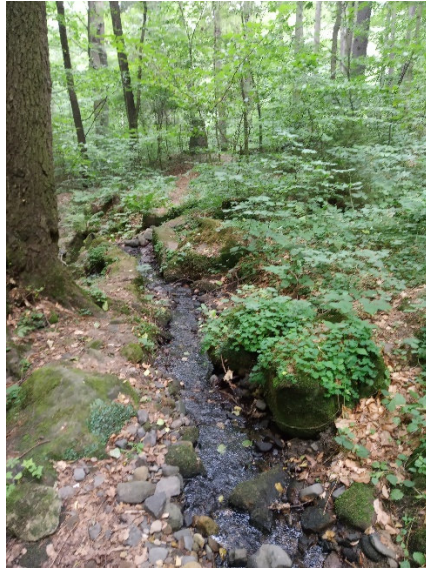
Pohled po toku na začátek opevnění koryta – na levém břehu chybějící zeď

Stav stávajícího opevnění (zdí a opevnění dna) je v horším technickém stavu než stejné konstrukce v blízkosti nádrže. Na levém břehu se dříve nacházel přepouštěcí objekt zpět do toku, ale během času došlo k podemletí zdi, která vytvářela koryto a došlo tedy k jejímu zřícení. V současné době tedy většina vody, která se dostane do přívodního koryta odtéká v tomto místě zpět do toku a do nádrže nedoteče. Dále jsou zdi na pravém břehu stabilní, ale místy již dochází k jejich naklonění nad přívodní koryto. Na levém břehu před propustkou (pod místní cestou) je zeď kompletně nakloněna nad koryto a hrozí její zřícení a tedy ucpání přítoku do nádrže kompletně. V celém úseku se nachází uvolněné kameny a chybí spárování pro zajištění větší životnosti. V blízkosti zdí se nachází stromy, které by bylo vhodné pokácet pro zajištění stability zdí – v případě prorůstání kořenů do zdí může dojít k narušení jejich statiky. Na konci opevněného úseku stromy přímo vyrůstají z líce zdi, což je velmi nevhodné.

V případě opravy je potřeba dozdí část zdi na levém břehu a vytvoření nového stabilního přepouštěcího objektu. Nová zeď by mohla být na místě jako byla původní a technologie přepouštění vody může zůstat (dvě hradidla s dřevěnými dlužemi). Pod zpětnou výustí do toku (v místě hradidla) je nutné zajistit stabilitu nové zdi například rovinaninou z lomového kamene nebo případně záhozem. V ideálním případě provést toto opevnění do betonu pro jeho zajištění v případě vyšších průtoků v místním potoce. Doplnění kamenů do dna a zdí by probíhalo stejným způsobem jako pospáno výše, stejně tak i přespárování konstrukcí. Tato oprava je nutná pro zajištění lepší možnosti odebírání vody pro vodní nádrž (stále je zde zůstane závislost na výši průtoků v Loubském potoce vzhledem k neupravenému odběrnému místu).

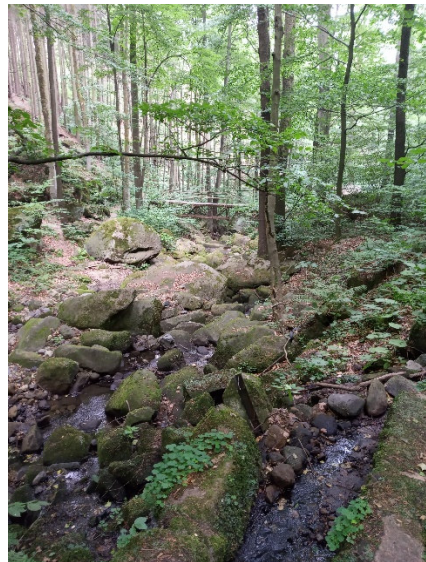
Pozůstatky opevnění na LB – viditelný pozůstatek (U profily) z přepouštěcího objektu

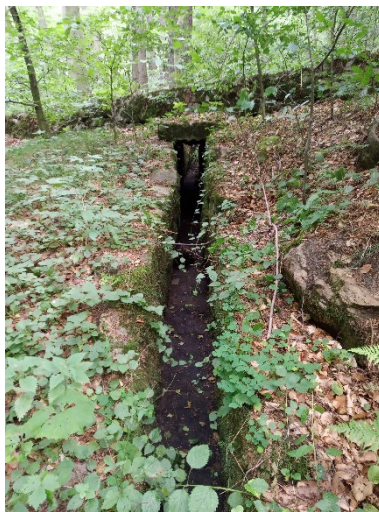
Pohled po toku na propustek pod cestou – vyvalená zeď na levém břehu
