Prodej pozemku p.č. 1187/3 k.ú. Podmokly - záměr

Akce : Objekt pod parkovací plochou na st.p.č. 1187/3, k.ú. Podmokly

Stavebně technický posudek objektu pod parkovací plochou, včetně doporučených opatření k odstranění případných poruch.

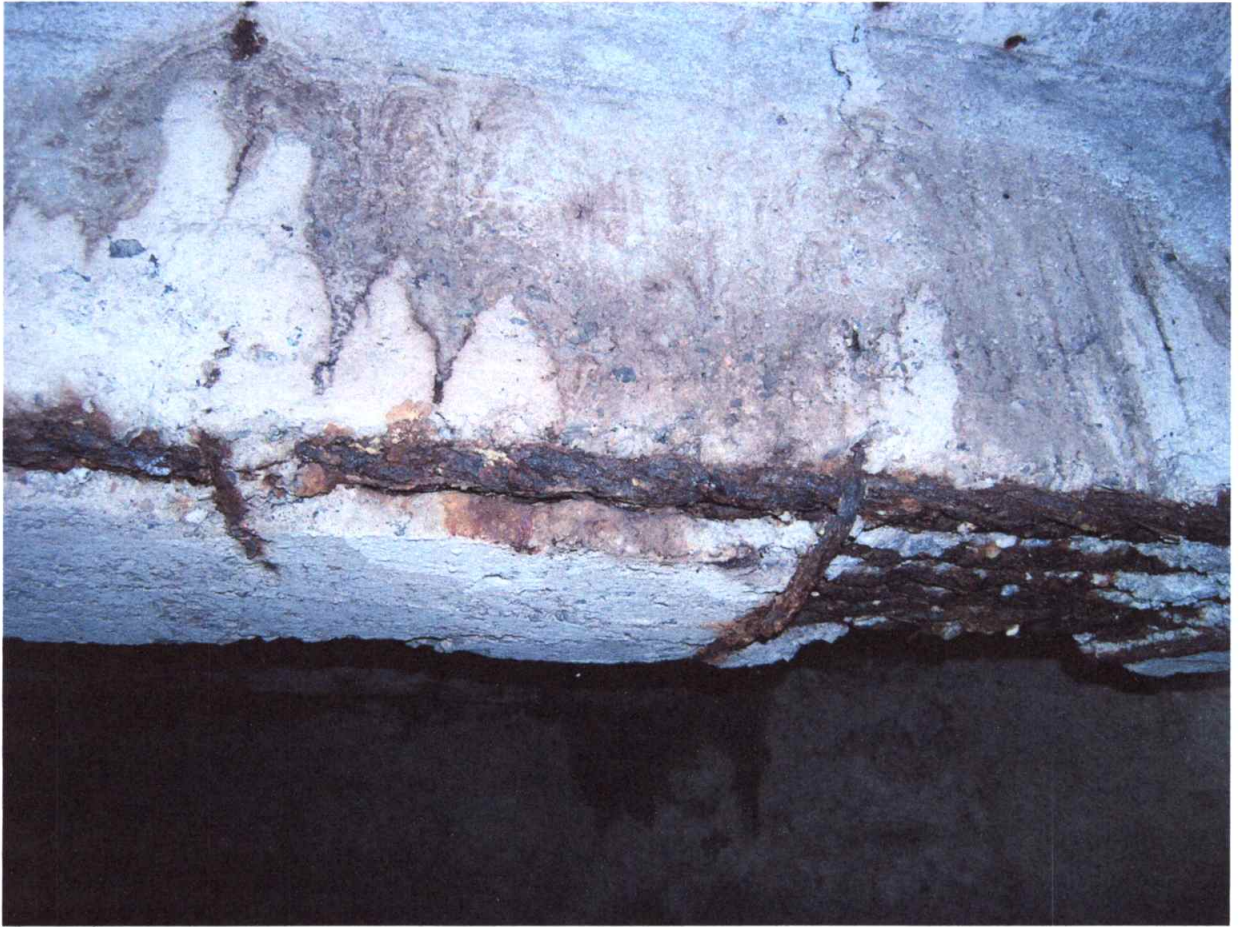
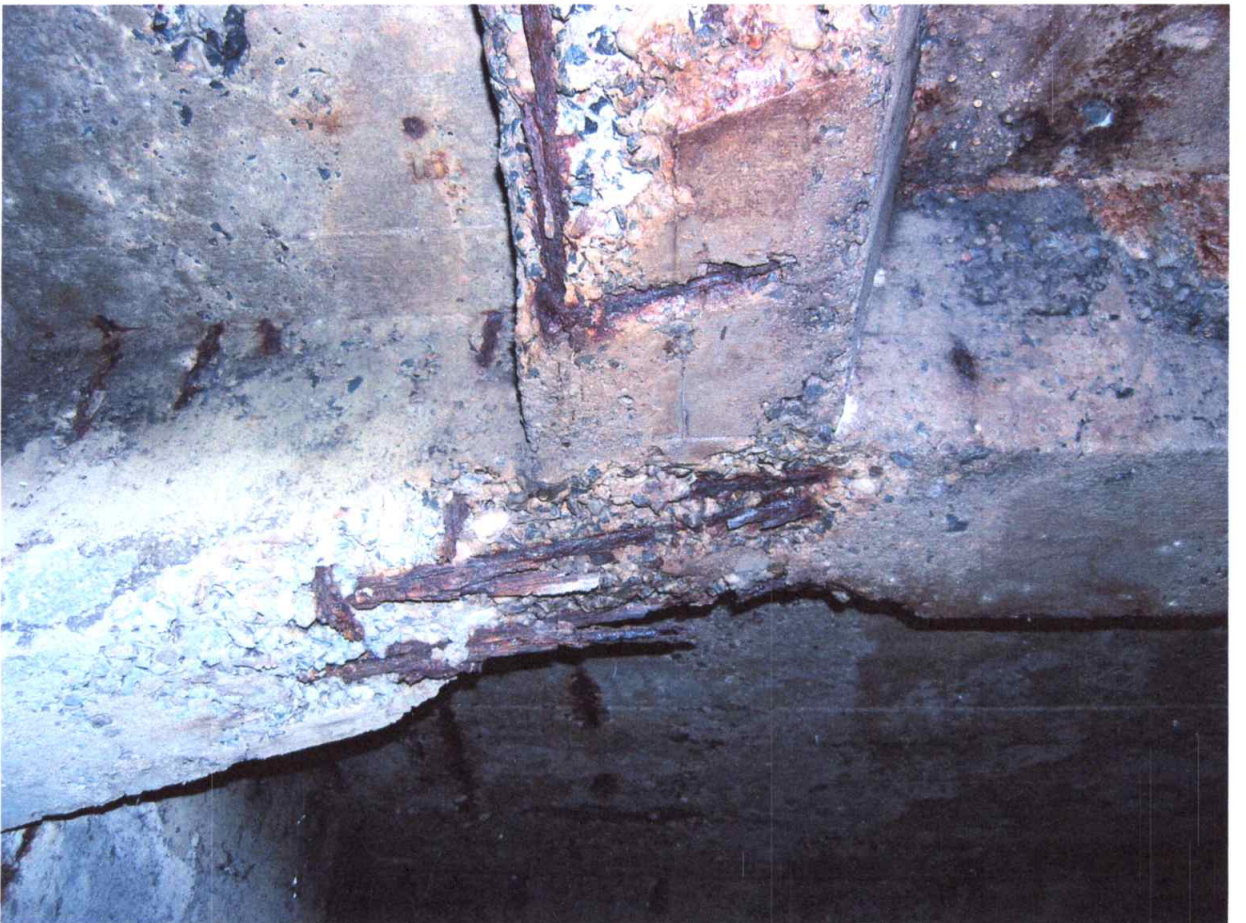
Ocelové válcované profily ve tvaru kříže umístěné v otvorech pro násypky jsou silně napadeny a oslabeny korozi a u některých ocelových válcovaných profilů již zcela chybí stojiny. Tyto

Nosné ocelové válcované profily - otvory nad násypkami - koroze stojiny:

Musí být provedena sanace poškozených železobetonových průvlaků, sloupů a desek celé nosné konstrukce stropu objektu, která znamená výměnu veškerého porušeného konstrukčního betonu v místech, kde došlo k porušení povrchových vrstev betonu tlakem korozních zplodin na betonářské výztuži. Během sanace se výztuž obnaží, korozní zplodiny odstraní a provede se nová antikorozní ochrana výztuže. V případě výrazného oslabení nebo porušení nosné betonářské výztuže se tato zesílí nebo nahradí. Nedílnou součástí komplexní opravy (reprofilace) betonových konstrukcí je konečná povrchová ochrana s vysokou odolností proti vodě. Při reprofilaci se doporučuje použít komplexní systém jedné firmy a při provádění sanačních prací postupovat podle technologických předpisů jednotlivých materiálů tohoto systému.

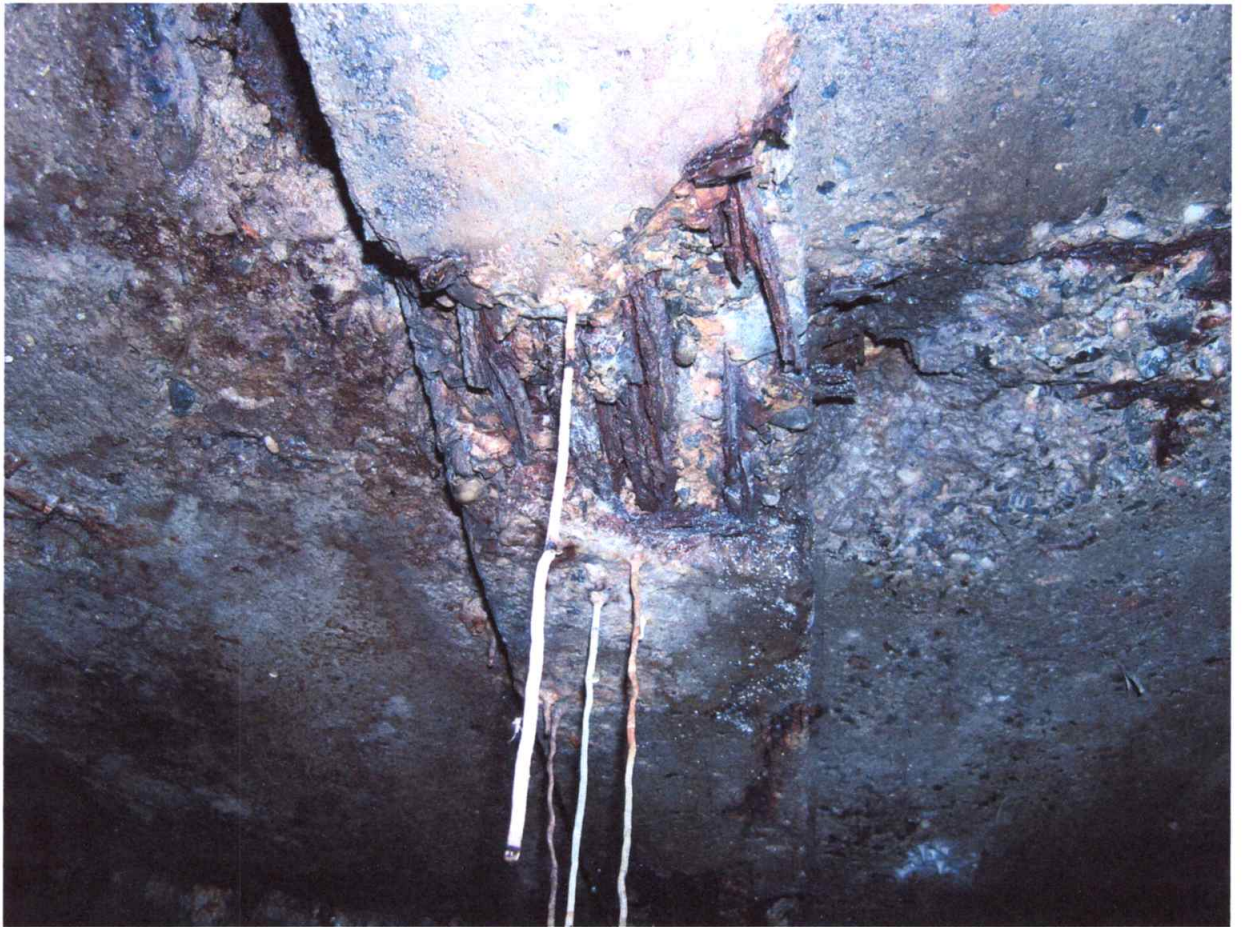
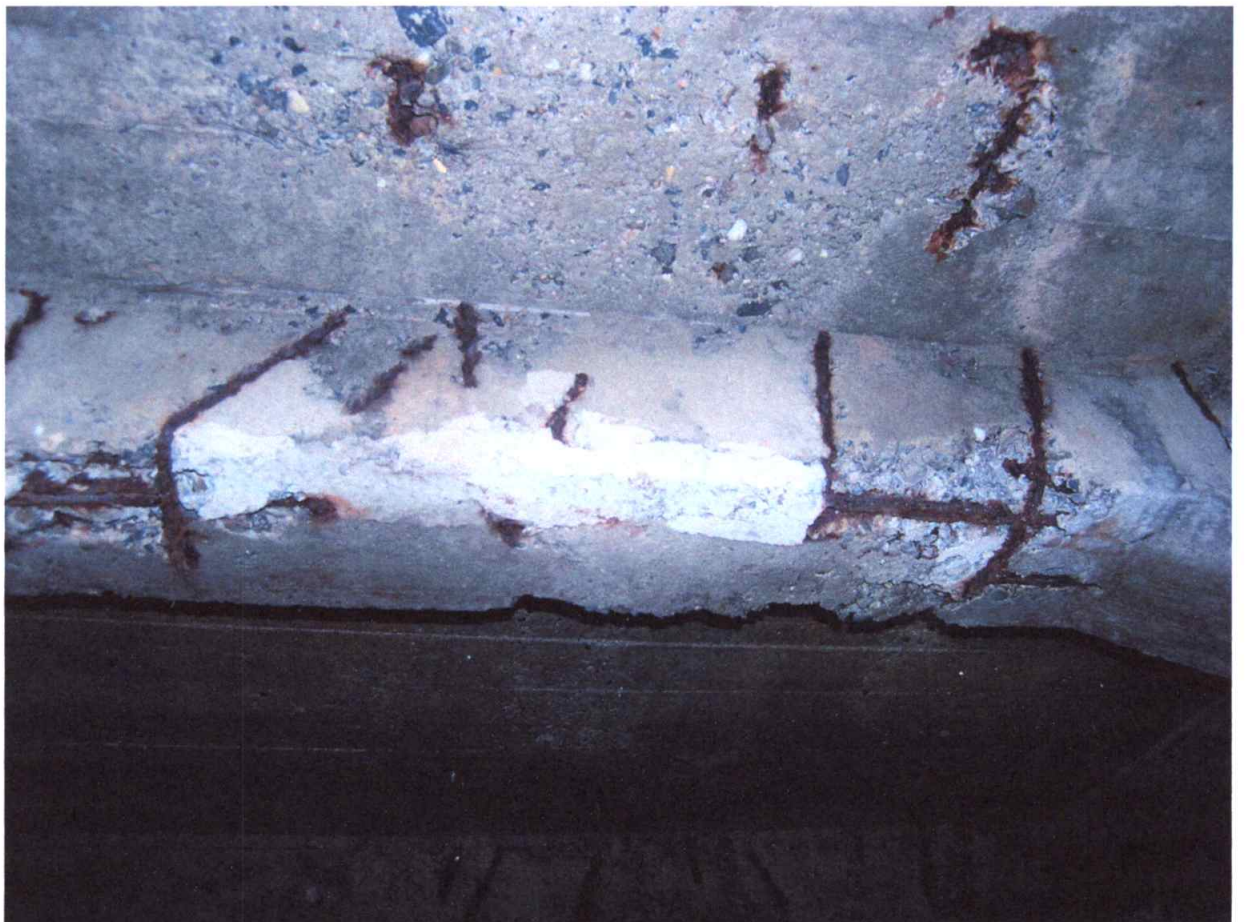
Železobetonová nosná konstrukce stropu pod parkovací plochou vykazuje zásadní statické poruchy. Plochou pro parkování a hlavně původními otvory pro násypky dochází k masivnímu průniku srážkových vod do konstrukce stropu a k degradaci celé stropní konstrukce a ocelových válcovaných nosníků umístěných v otvorech pro násypky.

Vlivem této pronikající vody došlo k silné destrukci povrchových vrstev betonu a k rozsáhlé korozi nosné výztuže průvlaků, stropních trámů a částečně i železobetonových stropních desek. V nejvíce postižených místech spodní nosná výztuž trámů již zcela chybí. Tyto poruchy se vyskytují ve větší nebo menší míře prakticky na všech železobetonových nosných konstrukcích a u některých trámů a průvlaků se již objevují i trhliny v železobetonové konstrukci.

Koroze nosných konstrukcí stropu:

Z tohoto důvodu je nutné, do doby než dojde k sanaci stropní konstrukce pod parkovací plochou, celou tuto plochu uzavřít a znemožnit tak vjezd vozidel do tohoto prostoru.
