MATERIÁL DO JEDNÁNÍ ZASTUPITELSTVA MĚSTA DĚČÍN	
Zpracovatel: Bc. Petr Zdobinský, Ing. Bc. Tomáš Brčák	Předkladatel: Ing. Bc. Tomáš Brčák
Název:	Výsledky znaleckého posudku „Obnova historické části Podmokel – část C“

ZNALECKÝ POSUDEK

č. 01/009/2020

**posouzení souladu provedených prací se zadávací dokumentací a
s technickými předpisy v rámci stavby
„Obnova historické části Podmokel – etapa C“**

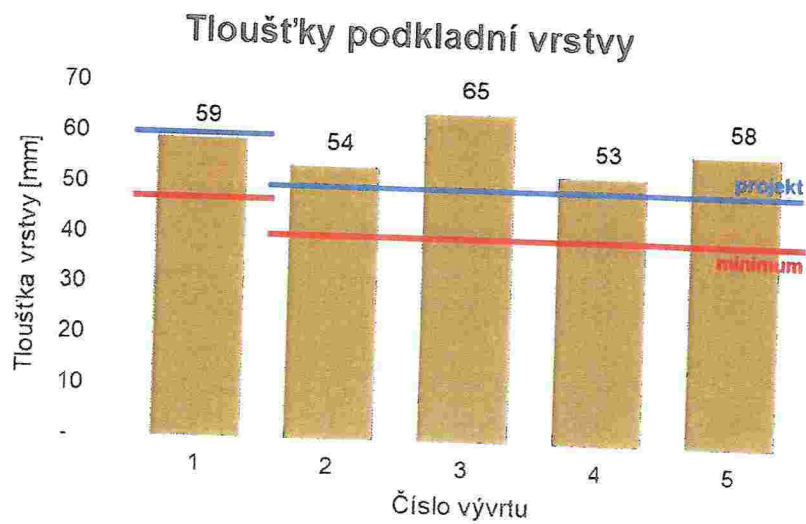
Obrázek 18 – Tloušťky podkladní vrstvy

Z hlediska tloušťek jednotlivých vrstev a jejich mezerovitosti byly zjištěny nevyhovující tloušťky ložné vrstvy, naopak podkladní i obrusná vrstva byly provedeny ve větší tloušťce, než bylo požadováno. Výsledné asfaltové souvrství tak bude mít jiné vlastnosti, než požadoval projekt, ložná vrstva ovlivňuje odolnost konstrukce vozovky proti vzniku trvalých deformací.

Neprovedení podkladních vrstev vozovek v požadované tloušťce sebou nese zvýšení rizika tvorby deformací vozovky vlivem změn v podloží. Vozovkové souvrství bude více náchylné k poškození vlivem působením mrazu, může rovněž docházet k nedokonalému odvodnění podkladních vrstev.

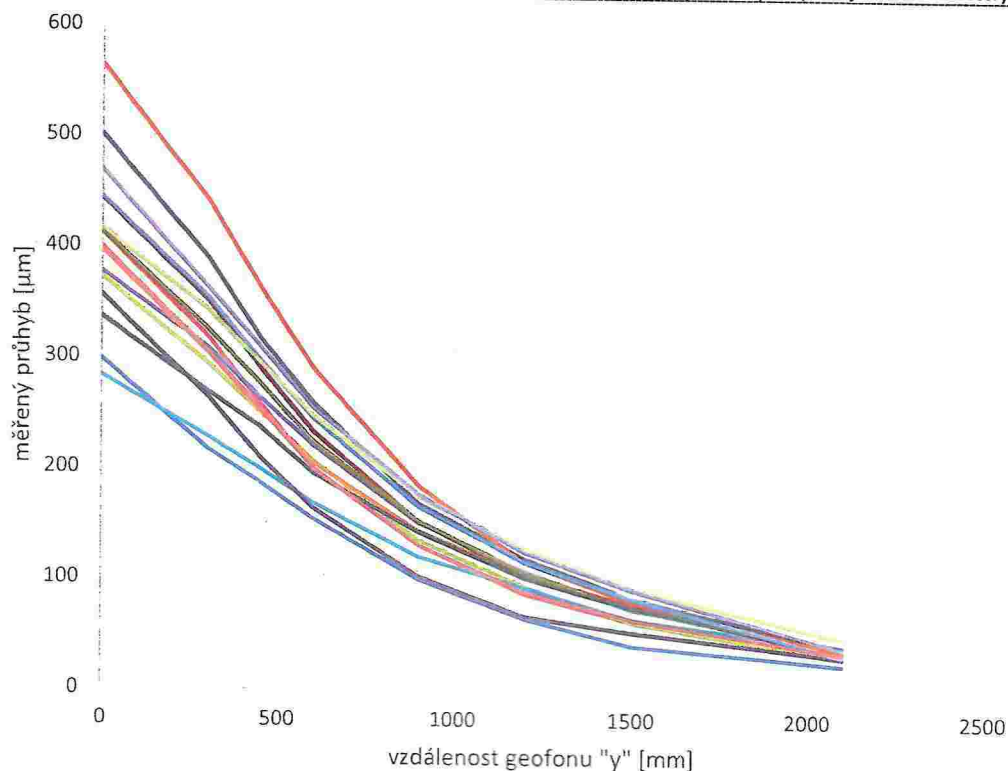
0,152	P	337	269	237	196	143	102	75	39	68	552	vozovka i podloží únosné
0,163	L	564	442	363	290	184	116	80	36	122	330	vozovka neúnosná, podloží únosné
0,175	P	445	355	298	245	165	116	83	32	90	418	vozovka i podloží únosné
0,194	L	399	306	254	200	131	89	64	34	93	466	vozovka i podloží únosné
0,211	P	416	343	295	248	174	129	92	48	73	447	vozovka i podloží únosné
0,219	P	469	363	310	254	177	125	91	39	106	397	nevyhovující asfaltové vrstvy

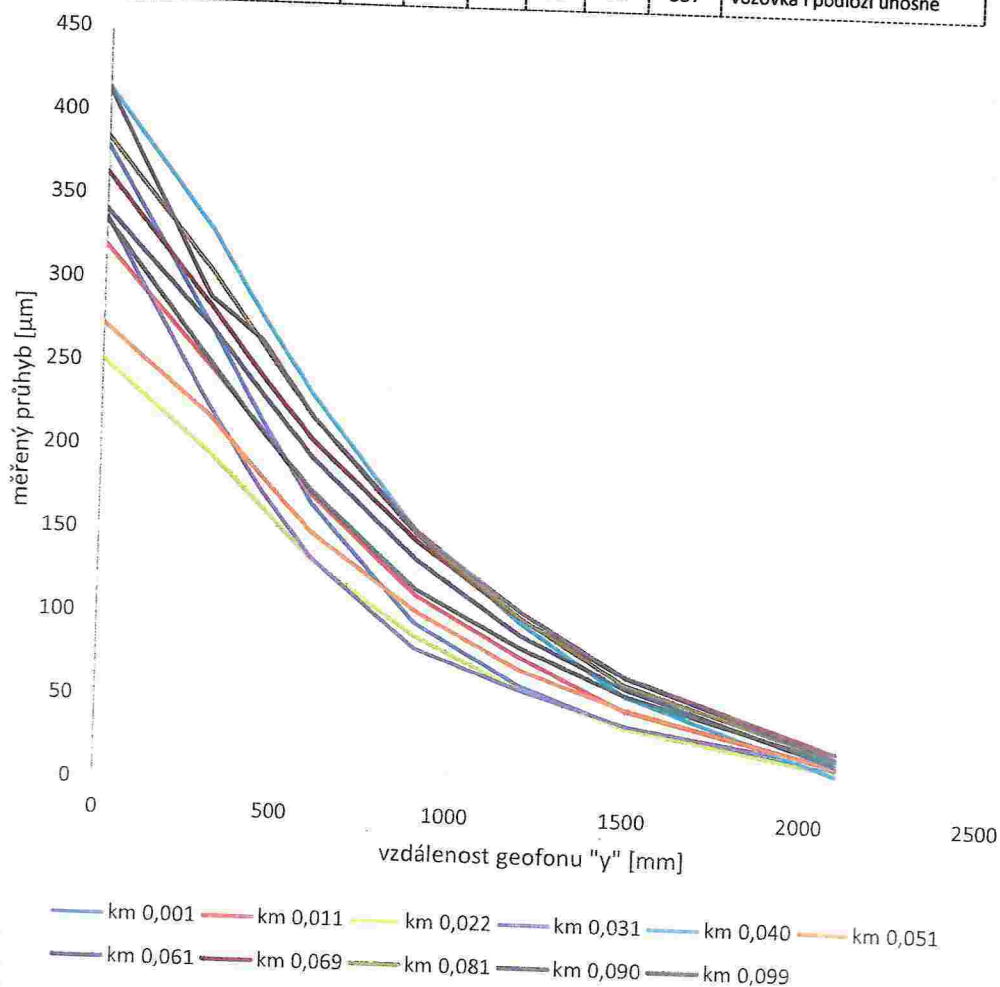
3.3.2. Měření v ulici Tržní

Staničení [km]	Naměřený průhyb při 20°C a zatěžovací síle 50 kN									E _{ERV} [MPa]	Vyhodnocení únosnosti
	Y ₀	Y ₃₀₀	Y ₄₅₀	Y ₆₀₀	Y ₉₀₀	Y ₁₂₀₀	Y ₁₅₀₀	Y ₂₁₀₀	SCI		
	[μm]	[μm]	[μm]	[μm]	[μm]	[μm]	[μm]	[μm]	[μm]		
0,001	379	274	218	167	98	62	38	16	105	491	nevyhovující asfaltové vrstvy
0,011	319	249	212	172	115	79	48	18	70	583	vozovka i podloží únosné
0,022	251	198	166	134	90	60	38	15	54	740	vozovka i podloží únosné
0,031	336	225	176	135	83	60	40	19	111	554	nevyhovující asfaltové vrstvy
0,040	414	331	279	232	153	100	57	13	83	450	vozovka i podloží únosné
0,051	272	219	184	150	105	71	49	18	53	683	vozovka i podloží únosné
0,061	340	273	233	194	136	92	62	19	67	547	vozovka i podloží únosné
0,069	362	285	243	205	148	102	69	26	77	514	vozovka i podloží únosné
0,081	384	306	262	219	151	103	64	23	77	485	vozovka i podloží únosné
0,090	412	290	264	219	153	106	69	24	122	452	nevyhovující asfaltové vrstvy
0,099	334	252	211	175	119	85	58	21	82	557	vozovka i podloží únosné
